РЕКОНСТРУКЦИЯ ДИНАМИЧЕСКОГО НАГРУЖЕНИЯ ЛОПАТКИ ВЕНТИЛЯТОРА ПЕРЕД ЕЁ РАЗРУШЕНИЕМ

Цитирование: Артамонов М.А., Говоров А.А., Старшинов Д.С. Реконструкция динамического нагружения лопатки вентилятора перед её разрушением // Вестник Самарского университета. Аэрокосмическая техника, технологии и машиностроение. 2022. Т. 21, № 1. С. 24-33. DOI: 10.18287/2541-7533-2022-21-1-24-33

RECONSTRUCTION OF FAN BLADE DYNAMIC LOADING PRIOR TO ITS FRACTURE

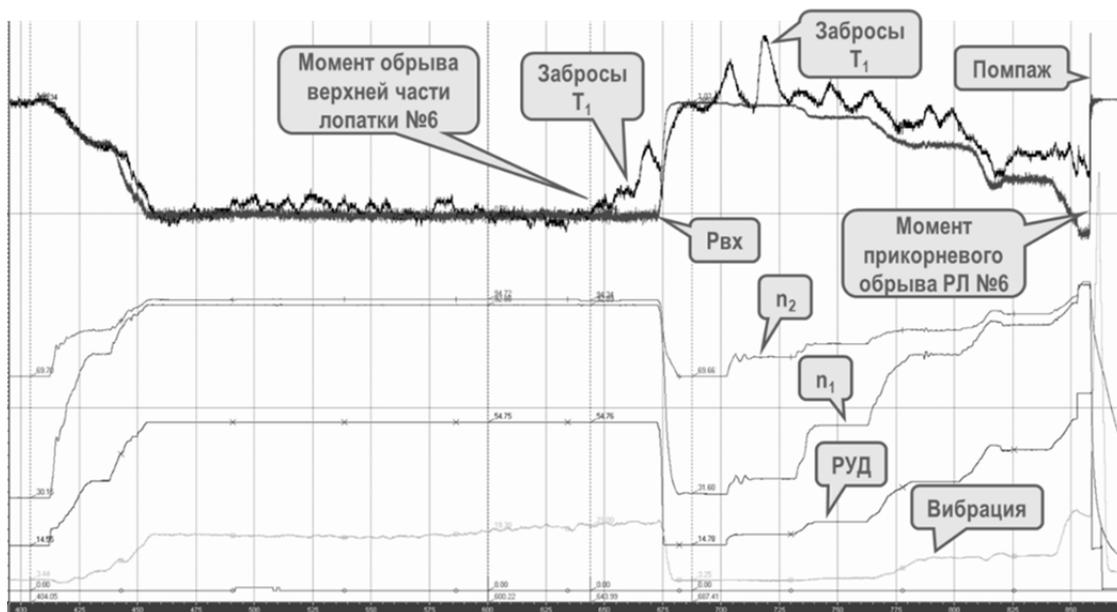
Объектом исследования являлась рабочая лопатка, изготовленная из титанового сплава ВТ6. Высокие напряжения можно наблюдать на режиме в районе 100% оборотов по третьей гармонике с первой формой. На момент разрушения лопатки известны параметры работы двигателя (рис. 1) (частота вращения ротора компрессора низкого давления 95%).

Рис. 1. Параметры работы во время обрыва рабочей лопатки

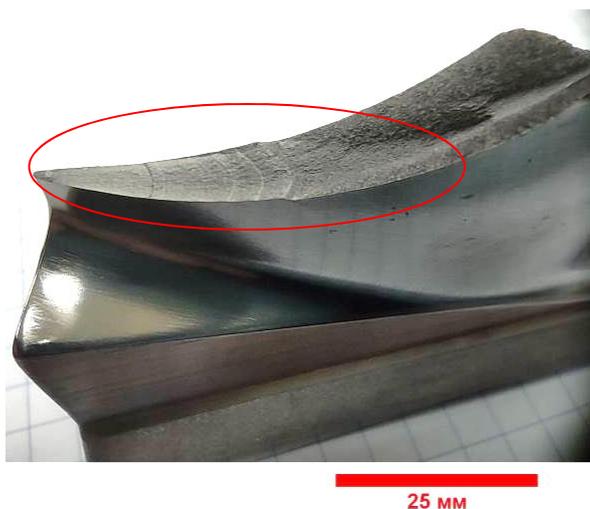
Центр очага находится на расстоянии $\approx 0,69$ мм от начала закругления выходной кромки пера на спинке лопатки (рис. 2).

Рис. 2. Общий вид излома лопатки. Овалом указано расположение усталостной трещины

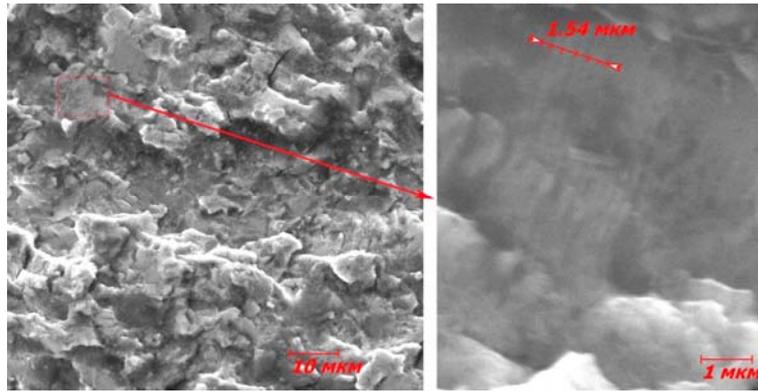
Первоначальный рост трещины происходил с формированием псевдофасеточного излома, что соответствует первой стадии роста трещины. Начиная с расстояния $\approx 0,9$ мм от очага наблюдаются участки излома с формированием усталостных бороздок (рис. 3). При дальнейшем росте трещины количество участков с усталостными бороздками возрастает и формирование усталостных бороздок становится основным механизмом разрушения. Были проведены измерения размеров усталостных бороздок в зависимости от расстояния до очага. Измерение скорости роста трещины позволило определить количество циклов распространения усталостной трещины по второму участку излома. Получено, что развитие трещины только по второму участку составляет ≈ 16700 циклов, а с учётом участка излома от очага до первого локального места излома с усталостными бороздками ≈ 23000 циклов.

Рис. 3. Локальный участок излома, находящийся на расстоянии ≈ 1 мм от очага, на котором наблюдается формирование усталостных бороздок со средним шагом 0,2 мкм (измерен блок усталостных бороздок)

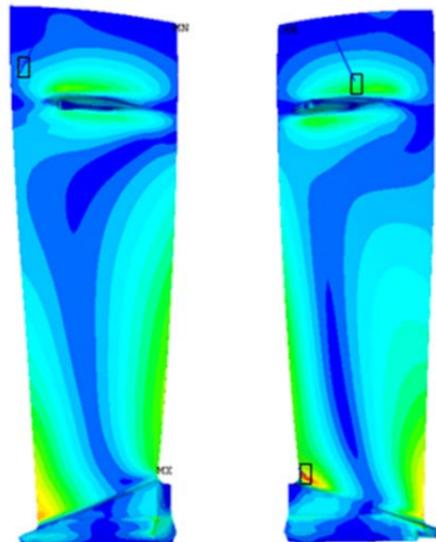
На рис. 4 представлено распределение напряжений в исходной лопатке при резонансе по первой форме. Видны области повышенных напряжений в прикорневой части, а также вокруг бандажной полки.

Рис. 4. Распределение напряжений в исходной лопатке

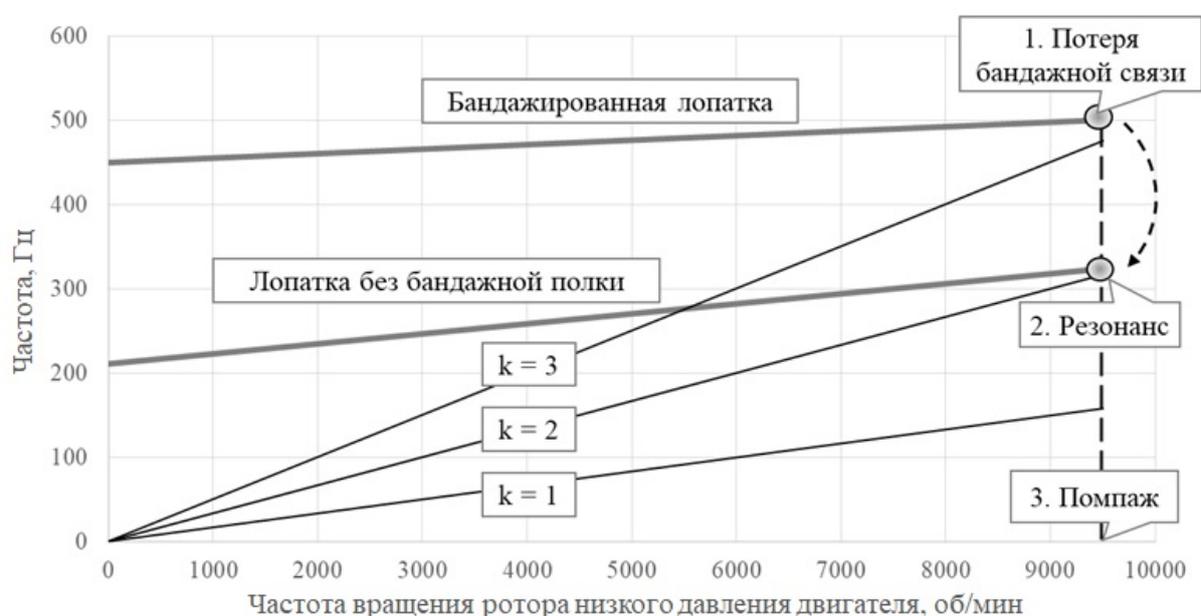
Рис. 5. Диаграмма Кэмпбелла со сравнением собственных частот исходной и разрушенной рабочей лопатки

При отсутствии верхней части лопатки собственная частота лопатки сразу же падает на вторую гармонику, что приводит к возникновению резонанса. На рисунке показана диаграмма Кэмпбелла, на котором видно снижение собственной частоты и выполнение условия, приведшего к раскачиванию лопатки.

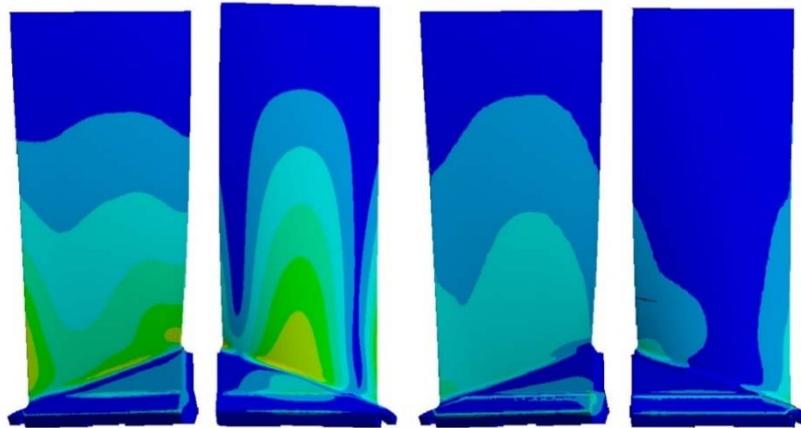
Расчётное значение максимальных главных напряжений от действия эксплуатационных сил составило $21,7 \text{ кгс/мм}^2$ в области развития трещины. При этом опасная зона находилась в области перехода замка в перо лопатки на выходной кромке со стороны спинки (рис. 6).

Рис. 6. Максимальные главные напряжения от действия эксплуатационных сил (слева) и динамические напряжения по первой форме (справа)

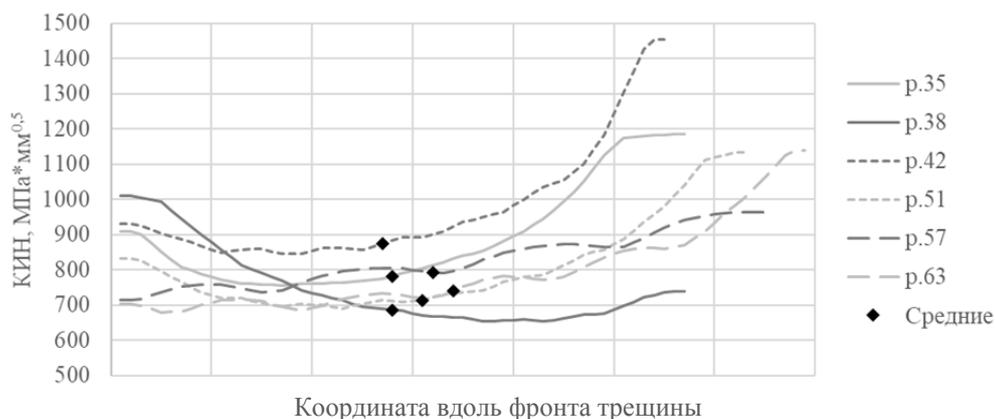
На рис. 7 приведены значения КИН по фронту трещины. Значение для сравнения выбиралось по центру фронта. На графике приведена зависимость размера трещины от полученного КИН.

Рис. 7. Расчётные значения КИН для исследуемых трещин

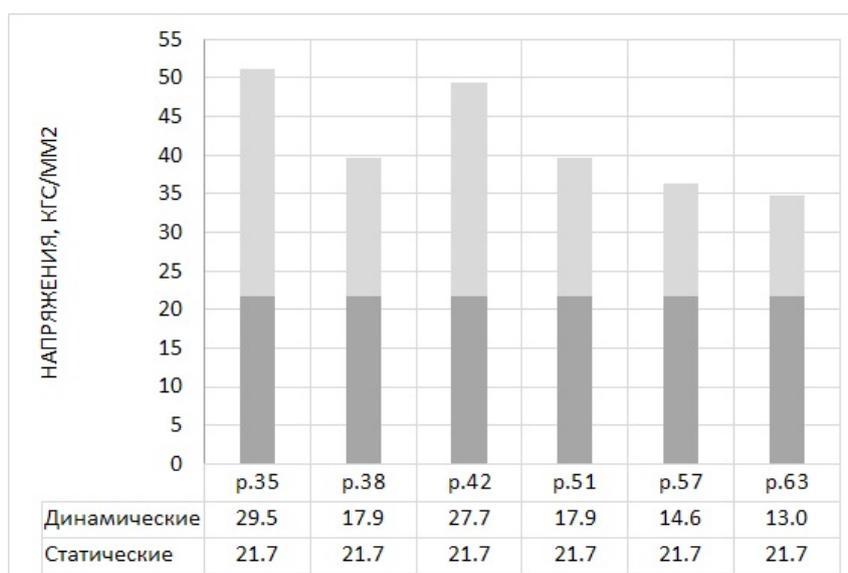
За действующие напряжения приняты суммарные напряжения из статических и динамических значений (рис. 8). Соответственно динамические напряжения в табл. 2 рассчитывались по формуле

Рис. 8. Напряжения от действия расчётной амплитуды колебаний

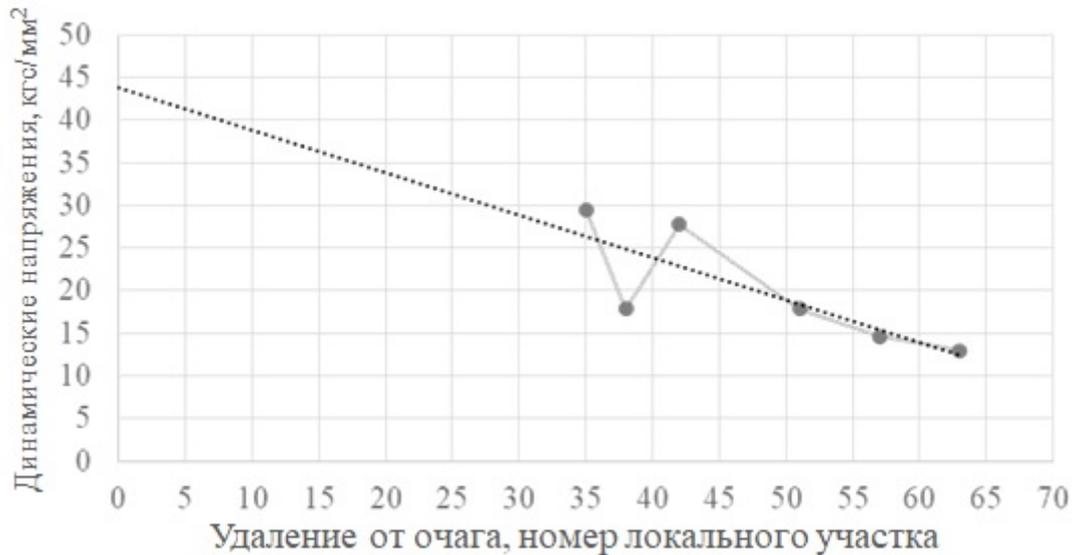
Аппроксимация результатов до очага условная (рис. 9) и показывает максимальные напряжения 44 кгс/мм², что соответствует $K_v = 0,55$.

Рис. 9. Аппроксимация напряжений до действующего значения в месте очага
