ПРИМЕНЕНИЕ ТЕРМОПЛАСТИЧЕСКОГО УПРОЧНЕНИЯ ДЛЯ ВОССТАНОВЛЕНИЯ УСТАЛОСТНОЙ ДОЛГОВЕЧНОСТИ ДИСКОВ ГАЗОВЫХ ТУРБИН

© 2014 М. А. Вишняков

Самарский государственный аэрокосмический университет
имени академика С. П. Королёва (национальный исследовательский университет)

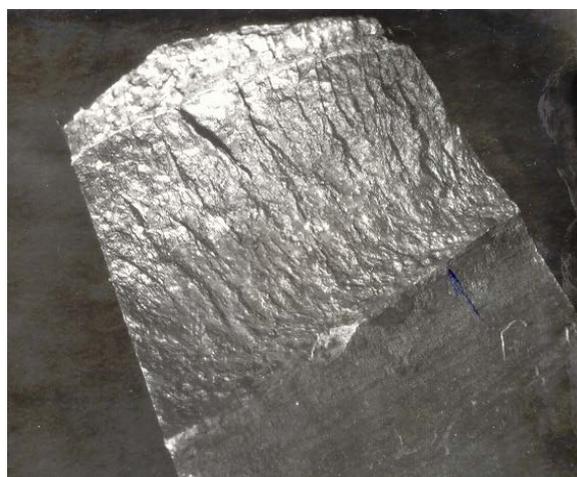
С целью выявления особенностей и характера излома были исследованы фрагменты выступа замковой части диска турбины высокого давления газоперекачивающего агрегата ГТК-10-4. На всех фрагментах в верхней впадине со стороны входа обнаружены трещины протяжённостью 15–20 мм с выходом на торец (рис. 1). Анализ излома проводился по участку раскрытой трещины длиной 8-10 мм, прилегающему к торцевой поверхности фрагмента диска. Установлено, что поверхность излома сглаженная, без следов пластической деформации – усталостного характера. По мере роста трещины шероховатость поверхности излома увеличивается, что свидетельствует о перераспреде-

лении нагрузок. Фронт распространения трещины имеет эллиптическую форму, что характерно для усталостного разрушения. Очаг разрушения расположен во впадине первого зуба замковой части диска на расстоянии ~ 5 мм от входного торца (рис. 1). Микроисследования, проведённые на микроскопе «Neophot 22», показали, что трещина заполнена продуктами окисления и распространяется на глубину ~ 5 мм (рис. 2). Разрушение выступа диска по телу первичного аустенитного зерна материала также подтверждает усталостный характер разрушения.

Рис. 1. Фрагмент излома замковой части диска турбины

Причин возникновения усталостного разрушения в верхней впадине замковой части диска может быть несколько. Одной из них является то, что впадины паза, являясь концентраторами напряжений, испытывают наибольшее воздействие всех нагрузок. При этом реальные условия эксплуатации свидетельствуют о том, что рабочие напряжения на зубья паза возрастают в направлении от нижней впадины к верхней. Под воздействием газового потока усилия вдоль линии контакта зубьев могут перераспределяться таким образом, что они становятся наибольшими со стороны входа газа.

- удаление части выступа с трещиной; операцию можно предварительно выполнить электрической дрелью с шарошкой с последующим окончательным устранением трещины слесарным методом. После этого необходимо проконтролировать обработанную поверхность на наличие трещины. В качестве контрольного можно использовать токовихревой прибор ВДМ-2М или цветную дефектоскопию;

- заварка удалённой части металла; указанную операцию проводить методом ручной дуговой сварки с подогревом места наплавки в непрерывном режиме, материал электрода – Э12Х11НМФ или Э14Х11НМФ; допускается наплавка аргоно-дуговой сваркой не расплавляющимся вольфрамовым электродом с присадочной проволокой из Св12Х11НМФ или Св10Х11НМФ и непрерывным подогревом. Материалы, применяемые при сварке электродов, по химическому составу и механическим свойствам близки по своим характеристикам к основному материалу ремонтируемого диска;

- термопластическое упрочнение паза диска на оптимальном режиме: температура нагрева $T = 700^{\circ}\text{C}$, давление охлаждающей жидкости $P = 0,48-0,50$ МПа, время нагрева $\tau = 13$ мин, расстояние от горелки до торца нагреваемого зуба должно составлять $L_{\text{гор}} = 160-180$ мм, а расстояние от спрейера до торца – $L_{\text{спр}} = 50-55$ мм.

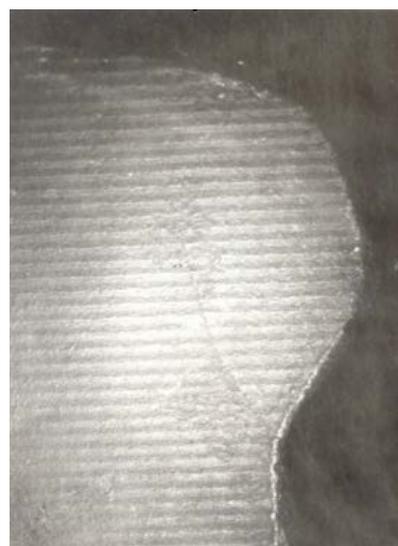
Рис. 2. Трещина в пазу замковой части диска турбины ГПА ГТК-10-4 из стали 20Х12ВНМФ со стороны входного торца. $\times 10$

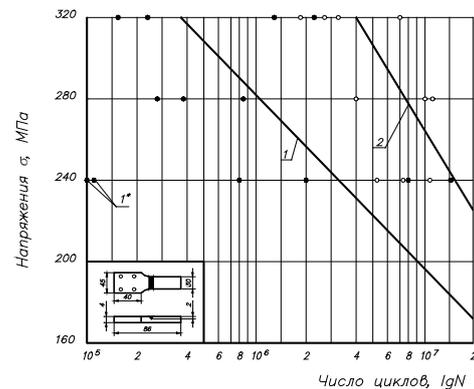
Рис. 3. Предел выносливости плоских образцов из 20X12ВНМФ: 1 – сварка+отжиг; 2 – сварка+отжиг+ТПУ; 1* – образец с остатками трещины+сварка+отжиг+ТПУ. Режим ТПУ: $T = 700^{\circ}\text{C}$, $P = 0,48-0,50 \text{ МПа}$, $\tau = 13 \text{ мин}$.

С целью подтверждения влияния тщательности удаления на выступе паза трещины, появившейся в процессе эксплуатации, среди образцов первой партии были изготовлены такие, на которых оставались следы указанной трещины (вариант 1*). Испытания на усталость позволили выявить следующую закономерность. Образцы, в которых заваренная эксплуатационная трещина не была до конца выбрана механическим путём, показали значительно более низкую долговечность по сравнению с теми образцами, где следов такой трещины после её удаления и последующей заварки не осталось. Таким образом, процессы подготовки образца и заварки удалённой в результате механической обработки части выступа паза играют существенную роль в восстановлении целостности выступа и продлении работоспособности диска в целом.

Испытания на усталость новых образцов, без термопластического упрочнения, показали, что их сопротивление усталостному разрушению составляет $\sigma_{-1} = 230$ МПа. Таким образом, видно, что в результате термопластического упрочнения выносливость образцов с заваренными трещинами ($\sigma_{-1} = 220$ МПа) практически мало отличается от усталостной прочно-
