**АНАЛИЗ ПРИЧИН ТЯЖЁЛОГО ЛЁТНОГО ПРОИСШЕСТВИЯ**

© 2012 Д. Э. Вахрушев, О. А. Агафонов, С. П. Прядко, А. В. Щукин

ОАО «Авиационный комплекс им. С.В. Ильюшина», г. Москва

28 ноября 2010 года в пакистанском городе Карачи потерпел крушение самолет Ил-76ТД. Дан анализ причин возникновения данного тяжелого летного происшествия.

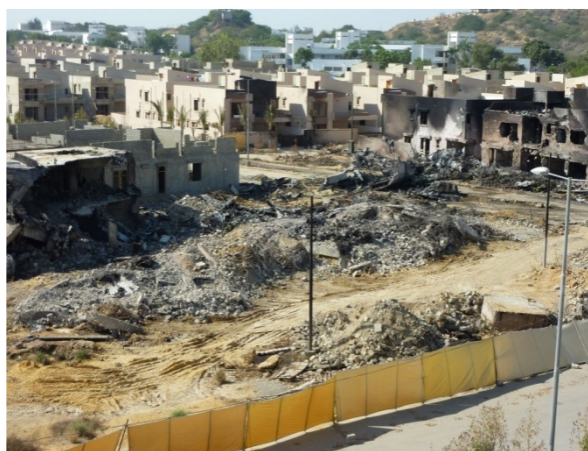
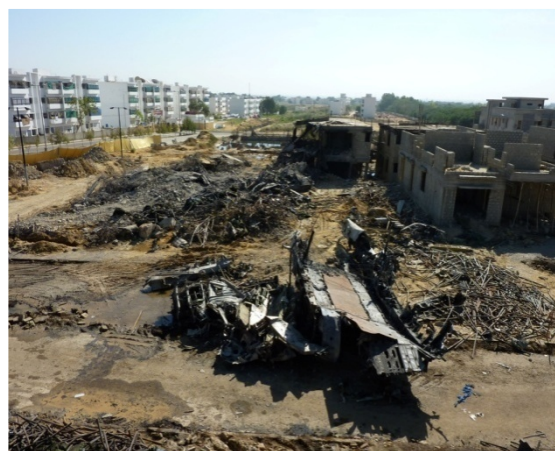
28 ноября 2010 года потерпел крушение самолёт Ил-76ТД в пакистанском городе Карачи. В процессе набора высоты загорелся 4-ый двигатель, после чего возник мощный кренящий момент, который не удалось парировать элеронами и интерцепторами, в результате чего самолёт вышел за предельный крен, потерял подъёмную силу и упал. Разбившийся Ил-76 принадлежал грузинской авиакомпании SunWay. В результате крушения погибли 12

человек. Помимо 8 членов экипажа, жертвами крушения стали четверо рабочих – они находились в строящемся доме, на который упал самолёт (рис. 1). Для расследования летного происшествия авиационные власти Пакистана обратились за помощью в Российский Межгосударственный Авиационный Комитет, который в свою очередь запросил экспертную помощь у специалистов конструкторского бюро имени Ильюшина.

Рис. 1. Фотографии с места падения ИЛ-76ТД

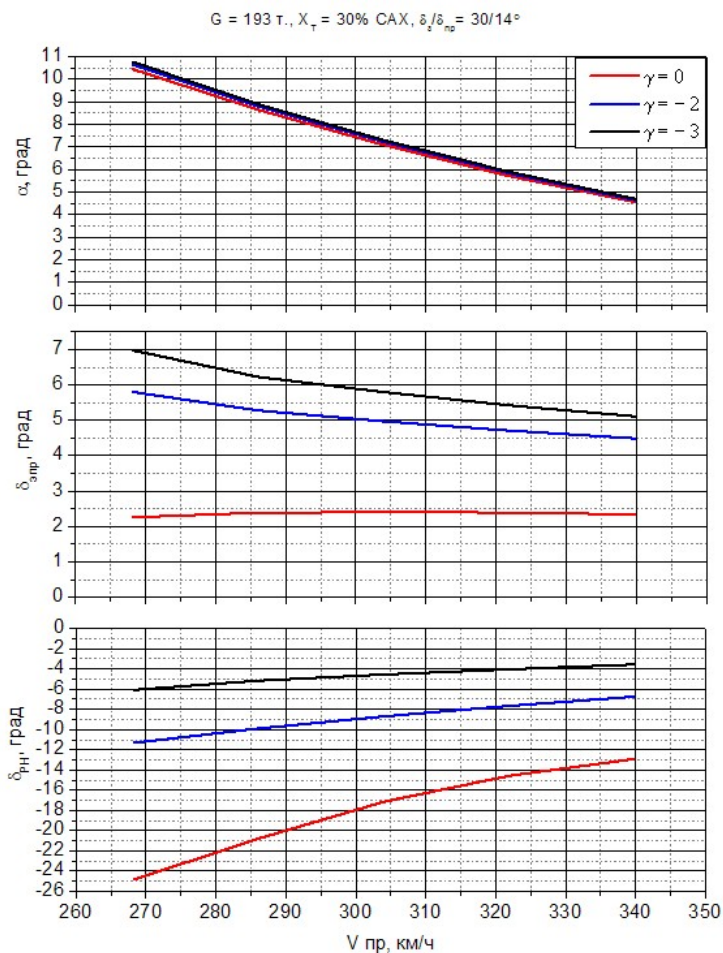
максимальную величину, элероны вышли на упор. Одновременно с этим лётчик использовал педаль для парирования момента рыскания, создаваемого несимметричностью тяги. Несмотря на верные действия лётчика, моментов, создаваемых аэродинамическими поверхностями самолёта (элероны, интерцепторы, руль направления), было недостаточно для борьбы с моментом крена.

Необходимо отметить, что самолёт изначально проектировался с возможностью парирования отказа одного двигателя. В случае отказа 4-го двигателя для балансировки в горизонтальном полёте с креном  $0^\circ$  необходимо  $2.4^\circ$  по правому элерону и  $-16^\circ$  руля направления. По рекомендации руководства лётной эксплуатации при отказе следует балансировать самолёт с креном  $-2^\circ \dots -3^\circ$ , в этом случае для балансировки необходимо  $5.7^\circ$  по правому элерону и  $-4.5^\circ$  по рулю направления (рис. 4). Поэтому сам факт отказа двигателя не мог привести к созданию моментов, которые невозможно было бы парировать элеронами и интерцепторами. В данном случае появление избыточного момента крена можно объяснить разрушением части секций закрылков, расположенных непосредственно за двигателем (рис. 5).

Рис. 4. Балансировка самолёта ИЛ-76ТД при отказе 4-го двигателя

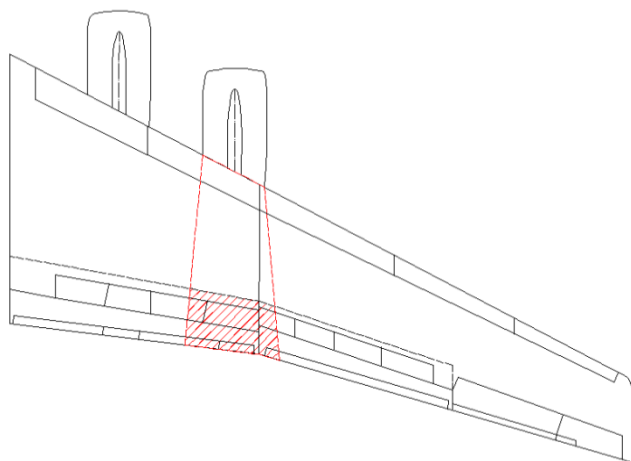
Рис. 5. Вероятная зона разрушения закрылков

В этом случае, из-за потери подъёмной силы на правом полукрыле, возникает дополнительный кренящий момент.

Расчёты показали, что для получения таких  $\Delta Y$  и  $\Delta M_X$  достаточно разрушить ~20% закрылков на одной консоли крыла. Принимая во внимание, что закрылки расположены непосредственно за двигателем и разрушение двигателя и пожар могли повлечь за собой повреждение секций закрылков, данное развитие ситуации вполне

вероятно. Момент крена возрастал со временем предположительно из-за того, что закрылки продолжали разрушаться в процессе полёта. Парировать такие возмущения с учётом падения скорости и малой высоты было практически невозможно.

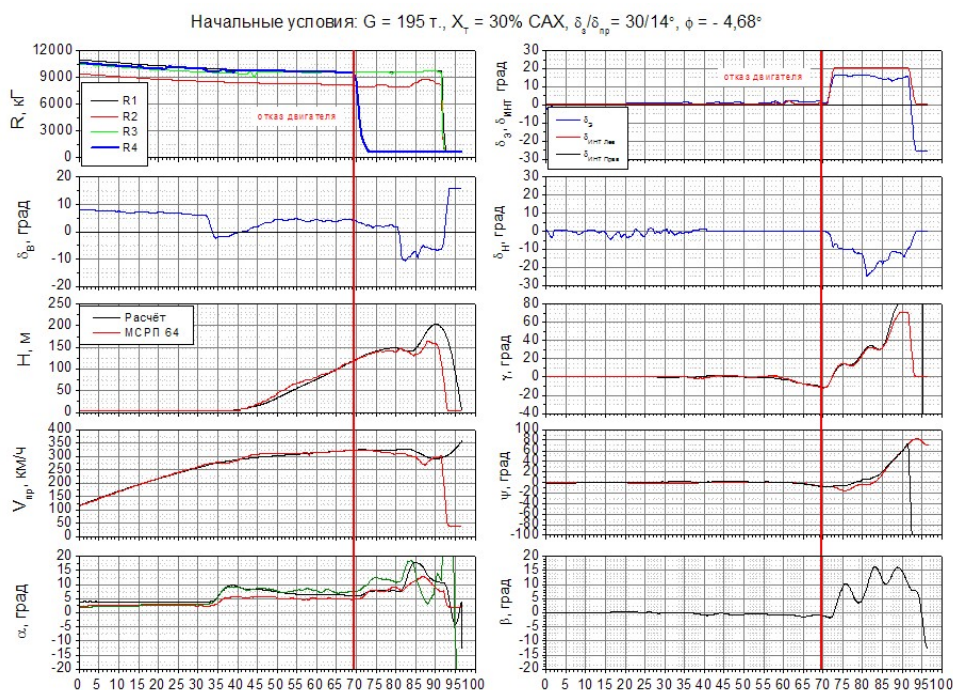
С помощью моделирования были подобраны такие изменения подъёмной силы

$\Delta Y$  и кренящего момента  $\Delta M_x$ , при которых расчётное движение самолёта на последнем этапе полёта приблизительно совпало с зарегистрированным.

Рис. 6. Результаты моделирования при нарушении расчётной аэродинамики
