ИССЛЕДОВАНИЕ ПРИЧИН ВОЗНИКНОВЕНИЯ ТРЕЩИН НА ВНУТРЕННЕМ КОРПУСЕ КАМЕРЫ СГОРАНИЯ ГАЗОТУРБИННОГО ДВИГАТЕЛЯ НК-86

© 2015 Е. Е. Кочерова

Самарский государственный аэрокосмический университет
имени академика С. П. Королёва (национальный исследовательский университет)

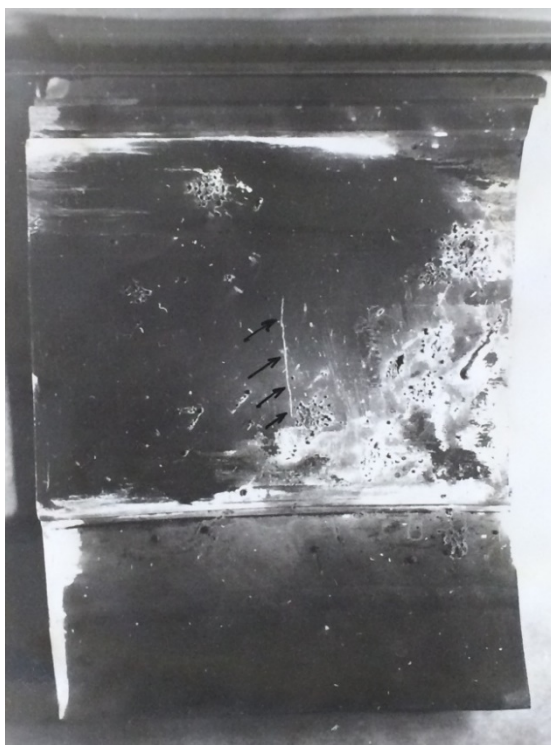
Исследование дефектного корпуса. Металлургическим исследованиям были подвергнуты два фрагмента ремонтного корпуса с наибольшими трещинами длиной 40 и 42 мм (сквозная). Люминесцентным контролем на фрагментах были выявлены дополнительно несколько мелких несквозных трещин длиной 1,5–7 мм. Все трещины были ориентированы в меридиональном направлении (рис. 1).

Рис. 1. Свечение люминофора на внутренней поверхности корпуса – 40 мм в осевом направлении

- одна из трещин сквозная, вторая несквозная с развитием трещины на 80% толщины корпуса;

– излом сглаженный, фасеточный, усталостного характера с началом от внутренней поверхности, развитие трещины транскристаллитное [2];

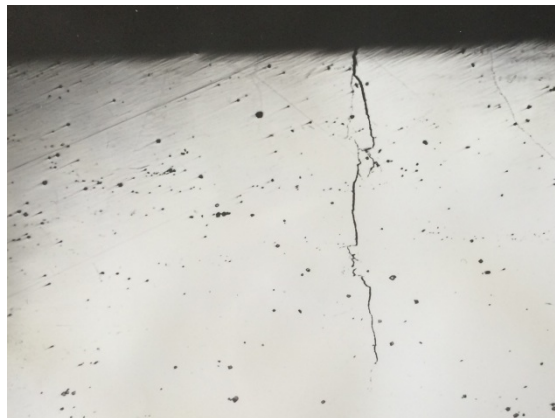
На первом корпусе наклёп с внутренней стороны поверхности (заполированной) отсутствует, с наружной стороны и на незаполированном участке внутренней поверхности обнаружены небольшие участки наклёпа. На втором корпусе имеется большое количество мелких трещин, развивающихся транскристаллитно, что подтверждает усталостный характер разрушения [2] (рис. 2).

Рис. 2. Транскристаллитно развивающиеся мелкие трещины на втором корпусе

На внутренней и наружной поверхностях второго корпуса имеются линии скольжения глубиной от 0,03 до 0,078 мм и большое количество двойников. Кроме того, наклёп высокой интенсивности обнаружен и на наружной поверхности оболочки фланца.

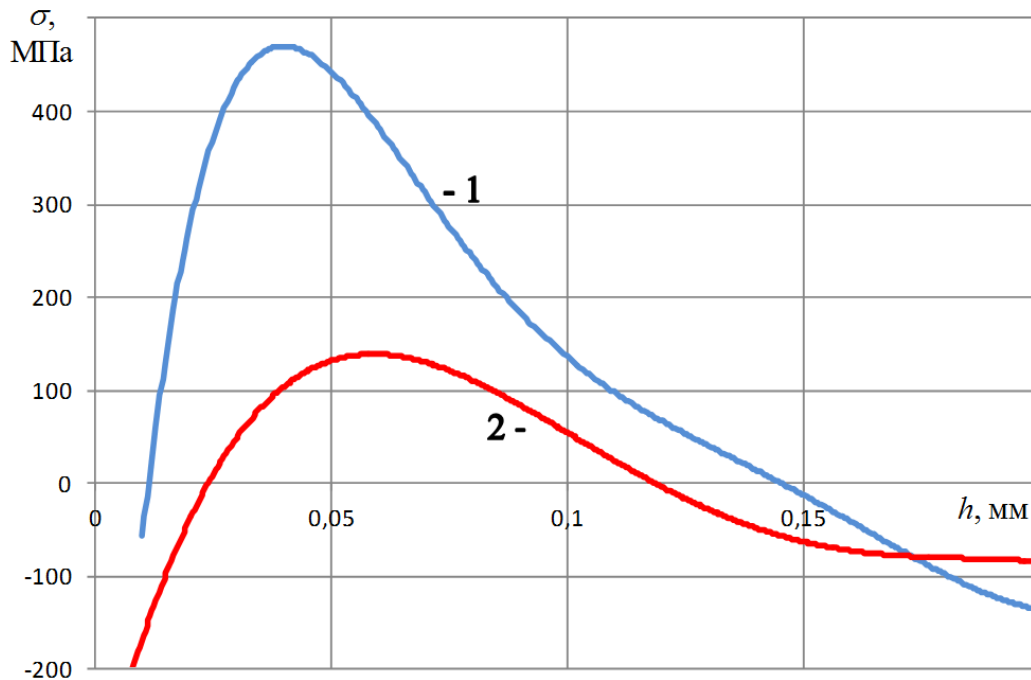
Рис. 3. Этюры остаточных напряжений в поверхностном слое корпуса с наработкой 5798 часов:
1 - исходное состояние; 2 – полировка

– в исследованных дефектных корпусах на поверхности, с которой идёт развитие трещин, наблюдается высокий (до 600 МПа) уровень растягивающих остаточных напряжений, обычно с подповерхностным максимумом;

– заполировка поверхности дефектного корпуса более чем в два раза снижает

уровень растягивающих остаточных напряжений в поверхностном слое;

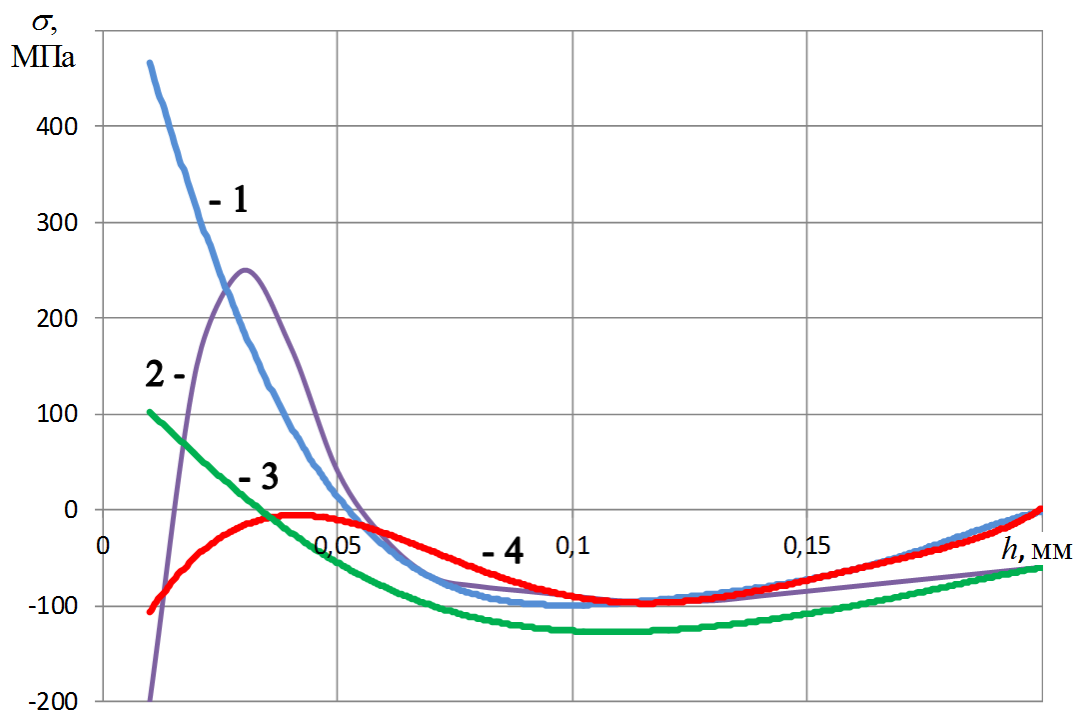
Рис. 4. Этюры остаточных напряжений в поверхностном слое корпуса с наработкой 4782 часа:
1 – наружная поверхность, исходное состояние; 2 – внутренняя поверхность, исходное состояние;
3 – наружная поверхность, термическая обработка; 4 – внутренняя поверхность, термическая обработка

– термообработка по выбранному в исследовании режиму существенно (в несколько раз) снижает уровень остаточных напряжений в поверхностном слое.

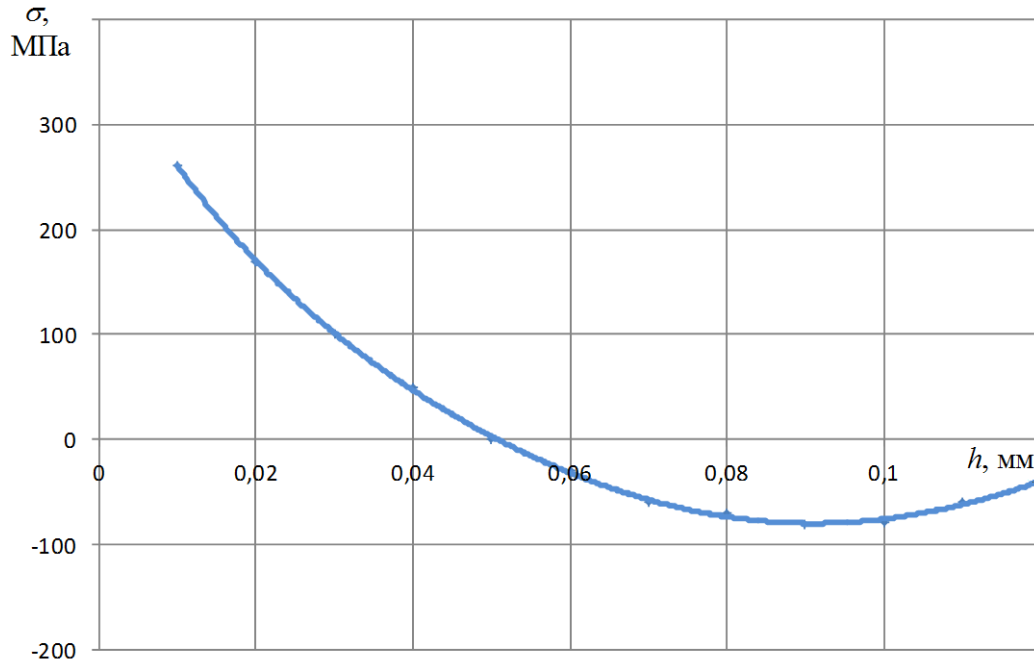
Рис. 5. Эюра остаточных напряжений в поверхностном слое корпуса с наработкой 6638 часов, исходное состояние

– в корпусе с большой наработкой без дефектов остаточные напряжения растяжения в поверхностном слое невысоки и составляют $+220 \div +270$ МПа;

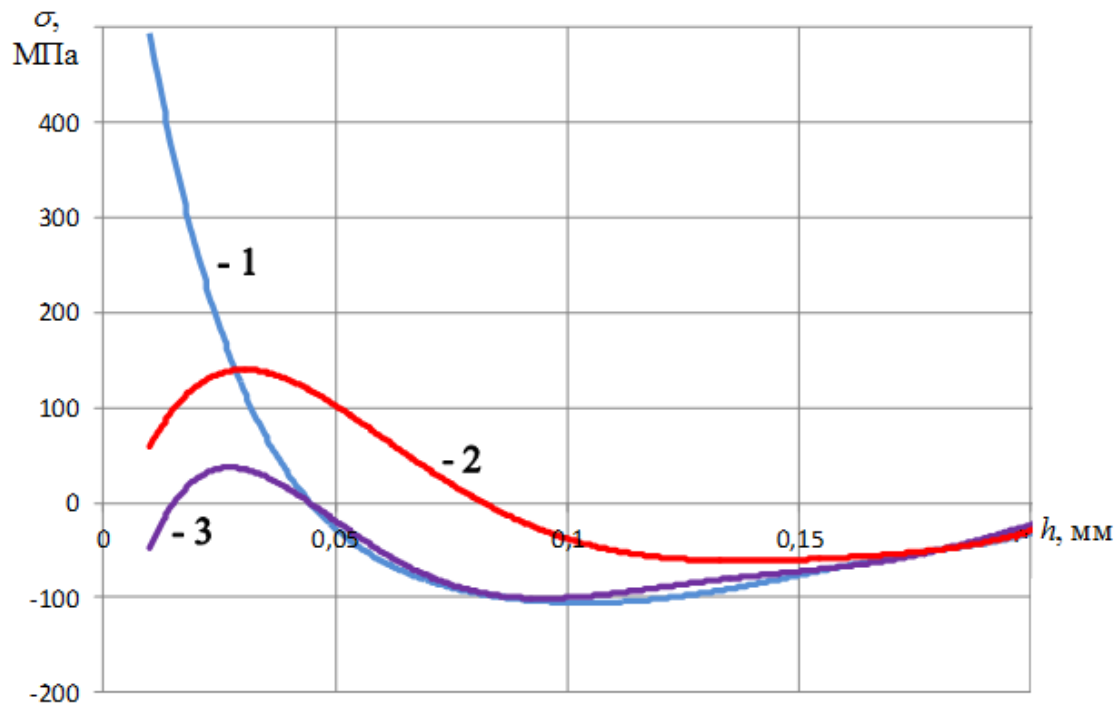
Рис. 6. Эюры остаточных напряжений в поверхностном слое нового корпуса: 1 – исходное состояние, 2 – термическая обработка, 3 – полировка

– точение оболочки фланца формирует на поверхности детали неблагоприятные с точки зрения сопротивления усталости растягивающие остаточные напряжения;

– в новом корпусе остаточные напряжения после точения достигают +600 МПа и переходят в сжимающие на глубине 50 мкм, заполировка поверхности обеспечивает уровень остаточных напряжений в поверхностном слое от -120 до $+80$ МПа;

3. Нормализация режимов резания, введение пониженной температуры закалки, высокого отпуска и полировки поверхности корпуса устраняет указанные недостатки и стабилизируют предел выносливости на уровне 300 МПа на базе $5 \cdot 10^6$ циклов нагружения.
