АНАЛИТИЧЕСКАЯ ОЦЕНКА ПОСТЭКСПЛУАТУЦИОННОГО СОСТОЯНИЯ ЛОПАТОК ТУРБИН ВЫСОКОГО ДАВЛЕНИЯ ДВИГАТЕЛЕЙ ДЦ59Л И ДЖ59 И ТЕХНОЛОГИЧЕСКИЕ ОСОБЕННОСТИ ИХ РЕМОНТНО-ВОССТАНОВИТЕЛЬНОЙ ОБРАБОТКИ

© 2006 Ю.П. Тарасенко, В.А. Сорокин, О.Б. Бердник, Л.А.Кривина

ЗАО НПЦ «Трибоника», Нф ИМАШ РАН, г. Нижний Новгород

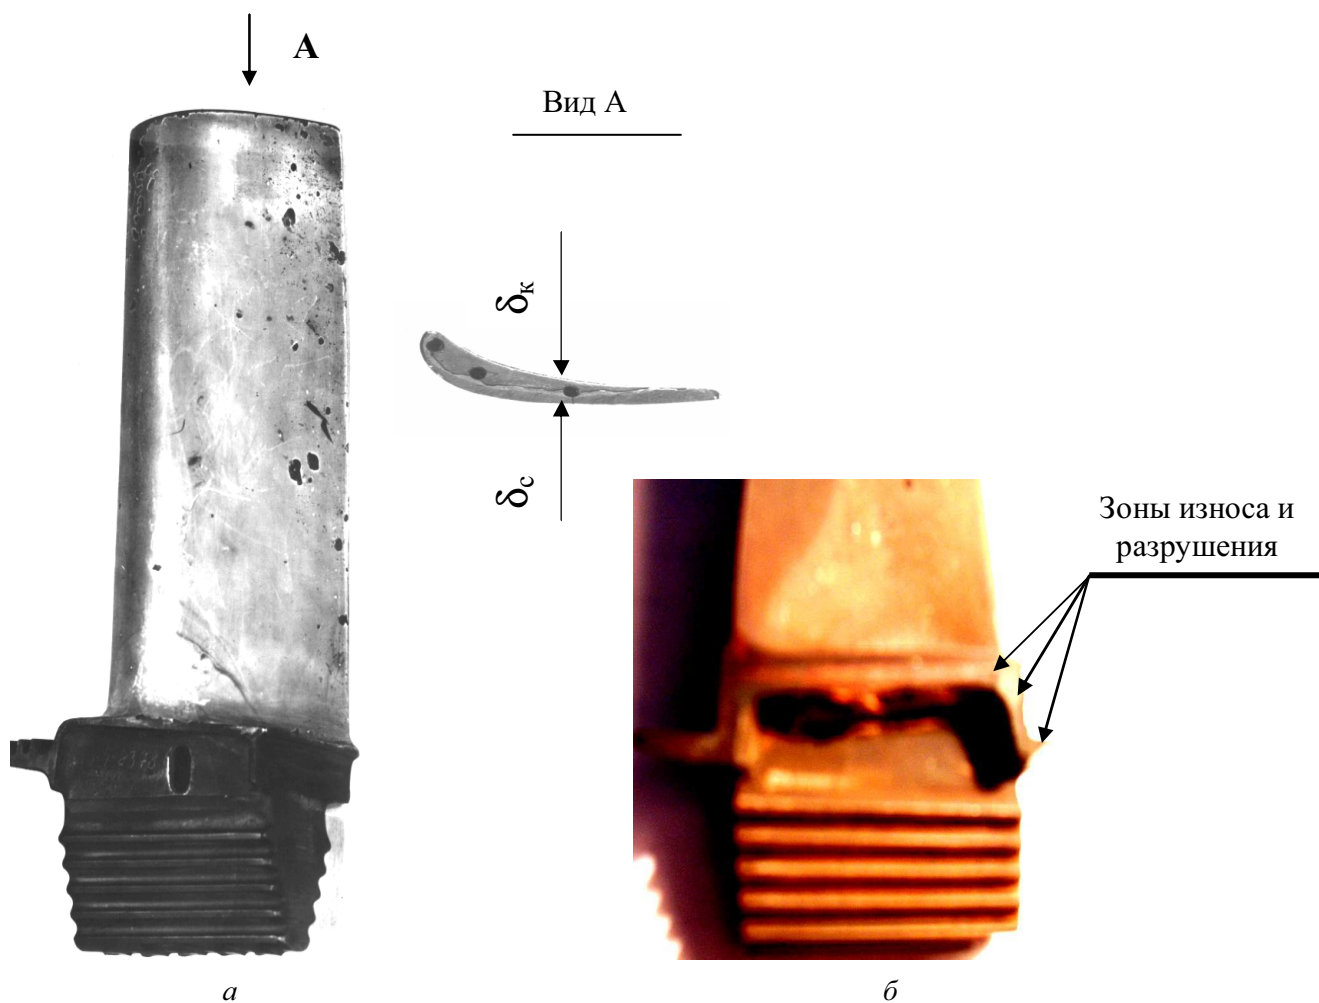
Рис.1. Результаты осмотра: а - внешний вид лопатки ТВД 1 ступени комплекта усл.№52, б - расположение и вид дефектов на лопатках ТВД 1 ступени комплекта усл.№53

При техническом осмотре комплекта (усл.№52) обнаружено на поверхности перовой части лопаток наличие локальных сколов керамического слоя жаростойкого покрытия (рис.1).

1. Трещины. Расположены в вершине пера лопатки (усл.№52) вдоль канала 3-го газывыводящего отверстия в перемычке δ_c со стороны спинки (рис. 1). Отбраковано (89%) лопаток. У лопаток (усл.№53) обнаружено на фронтальной поверхности замковой части всех лопаток наличие дефектов в виде поперечных полос контактного износа шириной ~10 мм и ~7 мм и глубиной ~до 2,0 мм, а также разрушение вершины и износа клино-

вой полки лабиринтного уплотнения (рис.1б).

- Очаги зарождения трещин находятся в поверхностных слоях металла вершины пера в перемычке δ_c (рис.1а); их протяженность от торца пера достигает 6 мм; тип извилистый с зубчатыми берегами.
- Раковины представляют собой локальное скопление пор, глубина их залегания различна, в некоторых случаях они сквозные (рис.3б). Данные дефекты имеют металлургическое происхождение.
- Жаростойкое покрытие комбинированное и имеет два слоя (рис.2). Внутренний – состоит из твердого раствора элементов Cr, Al, Y в кобальте (светлая фаза) и интерметаллида $CoAl$ (темная фаза). «Подслой» толщиной $\sim 1,5$ мкм имеет состав сложнолегированного кобальта и карбидов. Наружный – представляет собой диоксид циркония ZrO_2 и включения чистого циркония (светлая фаза).

- Разделка трещин и других дефектов под заварку по общепринятым правилам;
- Сварочно-наплавочные работы для восстановления геометрических параметров замковой части лопаток. Конкретно, – заварку полос износа на хвостовике замка электродами из стеллита марки ВЗК и наплавку клиновой полки сварочной проволокой марки ЭП367.
- ВТО по режиму – закалка с температуры (1170...1190)°С, 4 часа, охлаждение – воздух;
- Удаление керамического покрытия (для комплекта ДЖ59, усл.№52) КДП-1 абразивно-пескоструйной обработкой;

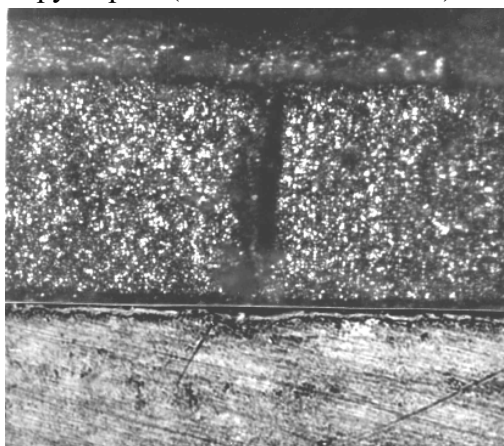
В (Co-Cr-Al-Y)-покрытии фиксируется наличие дефектов в виде открытых пор (рис.3а) и ножевых пустот, закрытых ZrO_2 -покрытием (рис.3б).

Рис.3. Вид микродефектов электронно-лучевого жаростойкого покрытия. $\times 250$: а - открытая пора; б - закрытая ножевая пора

3. Микропоры в системе жаростойкого покрытия служат основной причиной высокотемпературной газовой коррозии лопаток и их газо-эрозионного износа, а, следовательно, причиной уменьшения ресурса деталей.

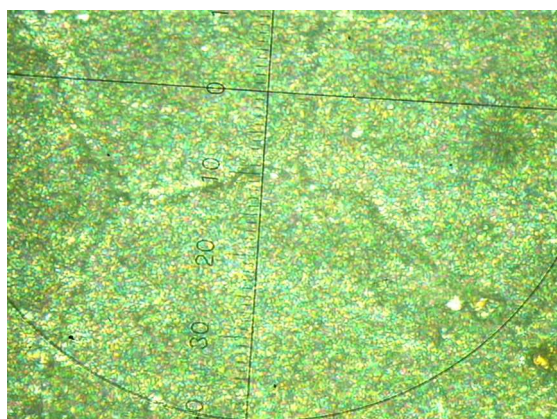
Тонкая структура материала лопаток в постэксплуатационном состоянии деградирована, γ' -фаза подвержена коагуляции в процессе эксплуатации и неоднородна по размеру зерен (от 100 до 1000 нм). Объем-

ное содержание γ' -фазы, рассчитанное методом А.А.Глаголева [3], составляет в данном материале $\sim 63\%$.

Рис.4. Микроструктура материала лопатки 1 ступени ТВД: а - в постэксплуатационном состоянии; б - после восстанавливающей высокотемпературной обработки. ×500

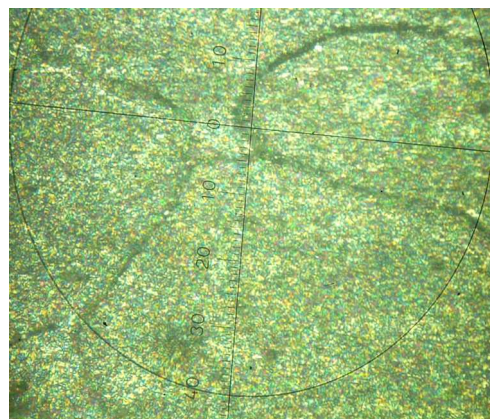
б

Тонкая структура сплава лопаток, прошедших после эксплуатации ВВТО по приведенному выше режиму, отличается высокой дисперсностью и однородностью (50...150) нм для образцов усл.№52а, (200...400) нм для образцов усл.№53а, кубической формой γ' -фазы. Объемное содержание γ' -фазы составляет в материале данной лопатки $\sim 67\%$.

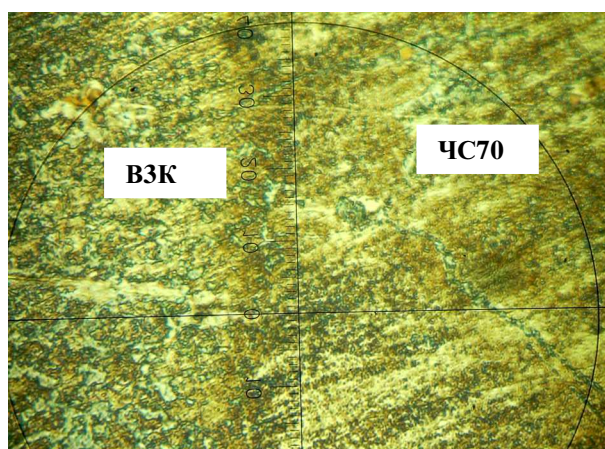
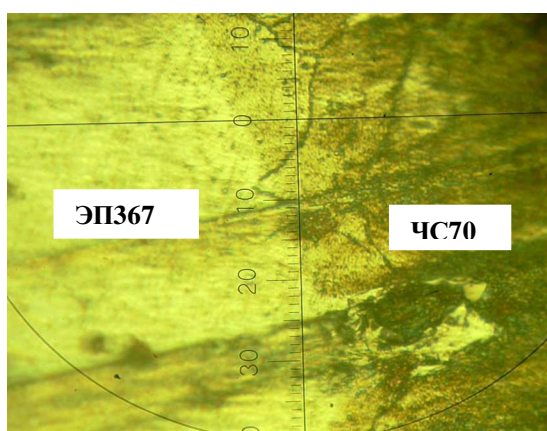
Рис. 5. Микроструктура материала лопаток усл.№53а и усл.№53б

Микроструктура зоны сплавления основного (ЧС70) и наплавочных (ВЗК, ЭП367) материалов лопатки усл. №53б плотная, сварочных микродефектов не имеет (рис.5).
