## ОБЕСПЕЧЕНИЕ НАДЕЖНОСТИ РАБОТЫ СОПЛОВЫХ ЛОПАТОК ПЕРВОЙ СТУПЕНИ ВЫСОКОТЕМПЕРАТУРНОЙ ГАЗОВОЙ ТУРБИНЫ

Самарское конструкторское бюро машиностроения

В статье приводятся сведения о проявлении дефекта охлаждения сопловых лопаток I ступени турбины силовой установки и комплексе мероприятий по обеспечению требуемого уровня надежности работы этого узла и двигателя в целом. Предложены мероприятия по устранению причин прогара лопаток первого соплового аппарата турбины.

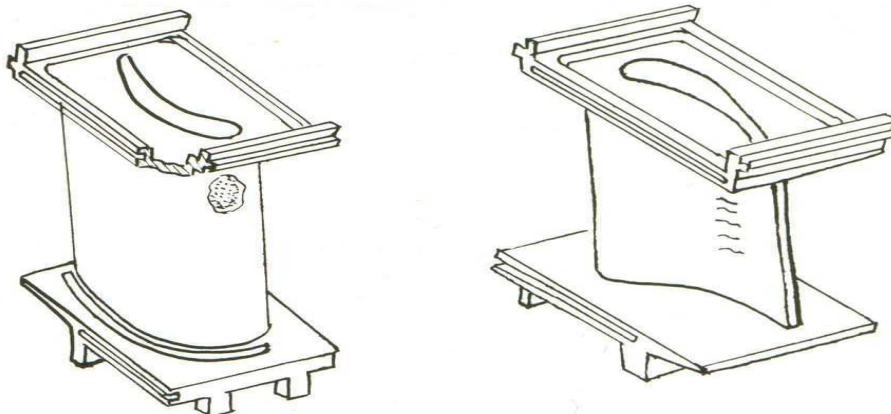
Причина и характер разрушения рабочей лопатки стал понятен уже при осмотре через лючки эндоскопом сопловых и рабочих лопаток турбины высокого давления. Начало разрушения шло от разгара материала лопаток первого соплового аппарата. В развитой фазе происходило разрушение тела лопатки и дефлектора охлаждения. Подвод охлаждающего воздуха к рабочим лопаткам первой ступени турбины осуществлялся от того же канала, что и на сопловые лопатки. После прогара дефлектора горячий газ попадал в систему охлаждения рабочих лопаток, и через какое-то время происходил обрыв рабочей лопатки.

Характер начала разгара лопаток ИСА приведен на рис.1.

Рис.1. Состояние лопаток I соплового аппарата

Зоны пониженной эффективности охлаждения лопаток видны на рис.1. Схема охлаждения лопаток ИСА турбины высокого давления - конвективная, с вставным дефлектором. Воздух из внутренней полости дефлектора через отверстия в передней части дефлектора натекает на внутреннюю поверхность лопатки. В этой зоне имеются

На рис. 1 видно, что в улучшении охлаждения нуждается зона перехода от радиуса входной кромки к профилю спинки. Разгары лопаток происходили только в одном сечении по высоте лопатки, что объясняется характером эпюры температур газов по высоте тракта, поэтому интенсификация охлаждения требовалась в верхней части лопаток.

На рис. 1 видно еще одно место – расщепление тела лопаток в зоне выходной кромки лопаток. Сетка трещин совпадала с расположением в выходной кромке дефлек-

тора круглых каналов, образованных выштамповками материала дефлектора типа трубочек. Их назначение – подача свежего охлаждающего воздуха в зону выходной щели. Как известно именно в зоне выходной кромки лопаток в пограничном слое газового потока происходит потеря устойчивости слоя, и течение переходит в турбулентный режим, что вызывает локальное повышение

Основным мероприятием по повышению надежности работы лопаток ИСА следует считать перераспределение охлаждающего воздуха с целью направленного улучшения охлаждения лопаток по всему профилю.

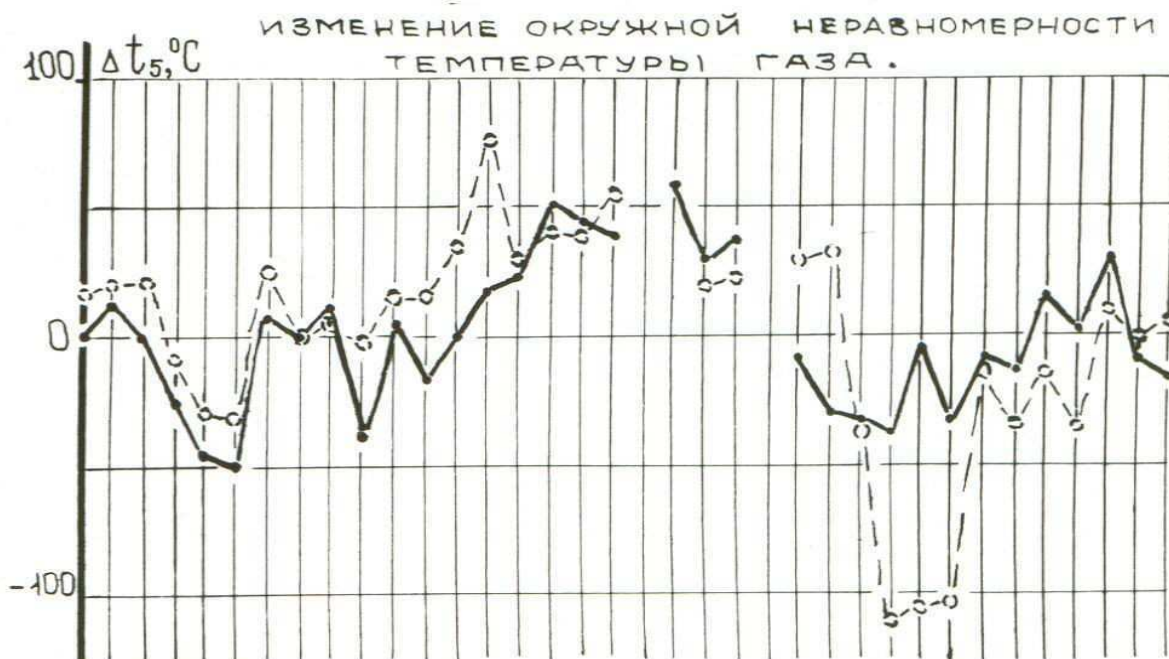
Рис.2. Сравнение поля температур газов на входе в турбину низкого давления. Пунктиром показаны замеры температур газа гребенкой, сплошной линией – замер штатными термопарами

Некоторое различие температур газа объясняется тем, что штатные термопары расположены внутри лопаток, а не находятся в потоке газа, как это выполнено на II сопловом аппарате-гребенке.

Видно, что термопары, расположенные слева, показывают более высокий уровень температуры газов. Именно в этой зоне и располагаются прогоревшие лопатки I соплового аппарата турбины. Кстати, имеется еще одно характерное место уже с пониженным уровнем окружающей неравномерности. Это место соответствует расположению штуцера подвода топлива и, соответственно, отсутствию двух топливных форсунок.

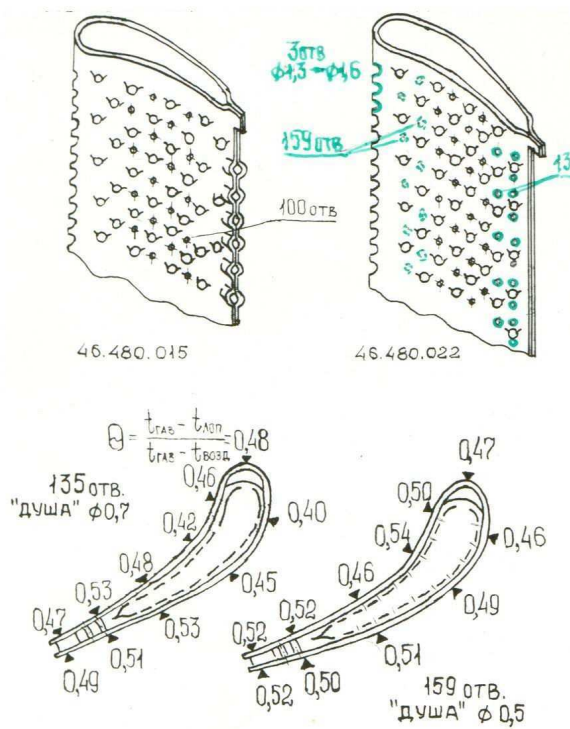
На рис.3 показаны исходное состояние эффективности охлаждения лопаток и ее изменение за счет внедрения мероприятий по повышению эффективности охлаждения профиля лопаток ИСА.

Рис.3. Изменение геометрии дефлектора и эффективности охлаждения лопаток ИСА

Внедренные мероприятия по повышению эффективности охлаждения профиля лопатки исключили в дальнейшем разгар материала лопаток ИСА.
