ИССЛЕДОВАНИЕ МЕХАНИЗМА РАЗРУШЕНИЯ РАБОЧЕЙ ПОВЕРХНОСТИ КРУПНОГАБАРИТНЫХ ПОДШИПНИКОВ В ПРОЦЕССЕ ЭКСПЛУАТАЦИИ

Цитирование: Мельников А.А., Дмитриева М.О. Исследование механизма разрушения рабочей поверхности крупногабаритных подшипников в процессе эксплуатации // Вестник Самарского университета. Аэрокосмическая техника, технологии и машиностроение. 2019. Т. 18, № 1. С. 184-191. DOI: 10.18287/2541-7533-2019-18-1-184-191

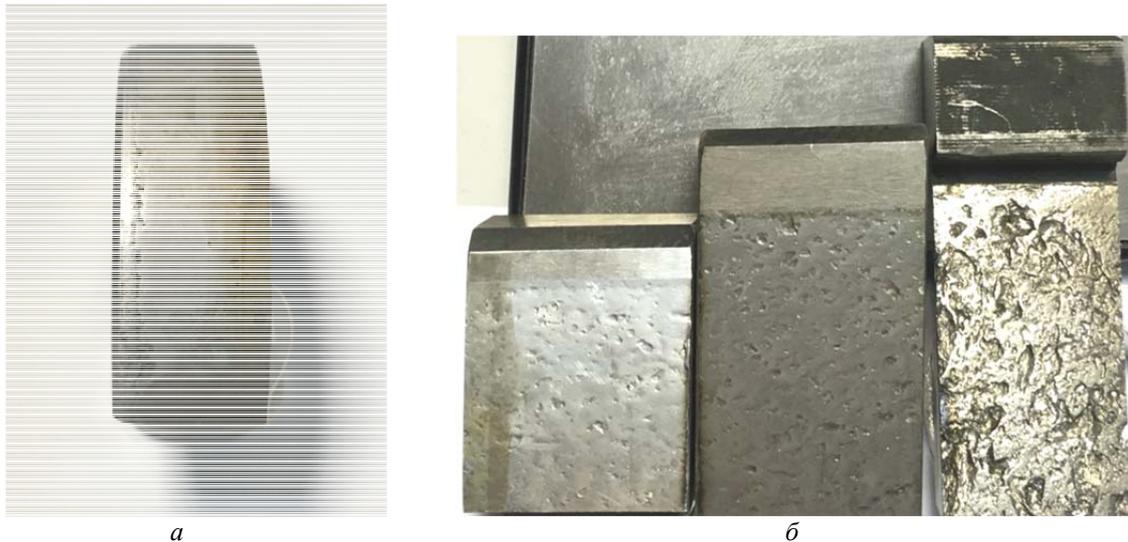
Рис. 1. Образцы ролика (а) и колец (б) крупногабаритного подшипника типа 6-10079/900 АХМ

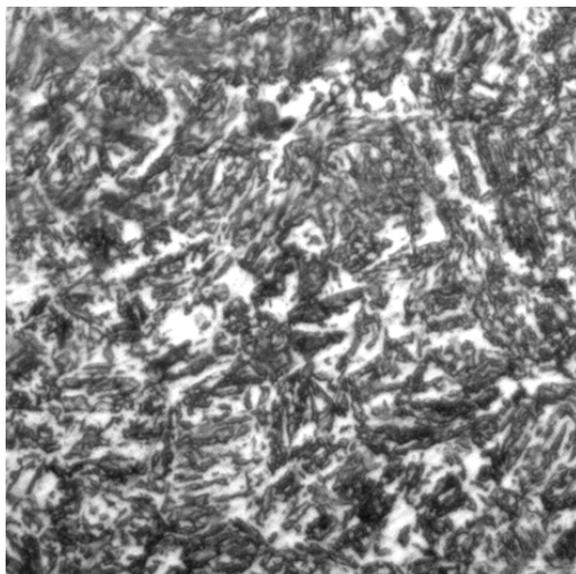
Металлографический анализ показал, что структура образцов ролика и кольца подшипника после заключительной термообработки представляет собой мелкоигольчатый мартенсит отпуска (рис. 2), что характерно для закаленных сталей. Вблизи рабочей поверхности образца ролика наблюдаются светлые включения карбидов хрома (рис. 3).

Рис. 2. Микроструктура образца ролика в центре ×500

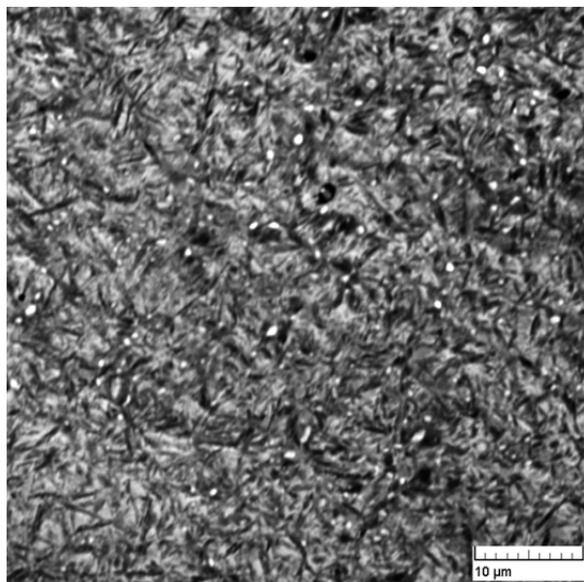
Рис. 3. Микроструктура образца ролика вблизи рабочей поверхности

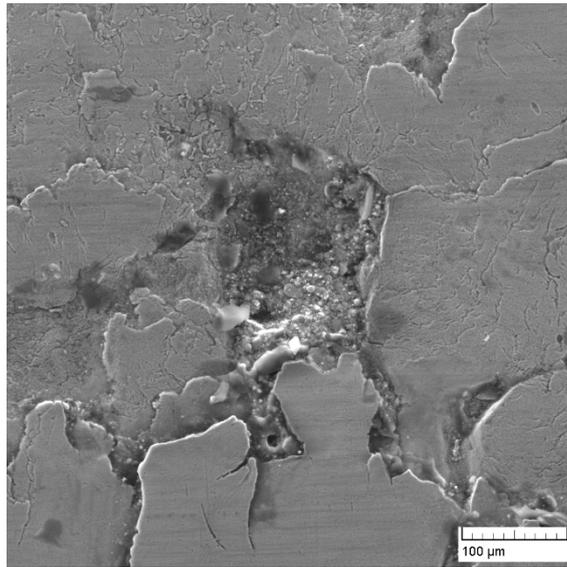
Электронно-микроскопическое исследование рабочей поверхности образцов ролика показало, что механизм разрушения представляет собой процесс выкрашивания, характеризующийся расслаиванием и дальнейшим образованием глубоких трещин

Рис. 4. Разрушение рабочей поверхности ролика, характеризующееся расслаиванием с образованием глубоких трещин

Причиной выявленного дефекта является повышенная хрупкость рабочей поверхности, вызванная перенасыщением цементованного слоя углеродом, которое обуславливает образование в слое избыточных карбидных фаз, а также завышенная толщина слоя. Исследования показали, что глубина зоны цементации составляет 3,5 мм, при норме – 2,5 мм, требуемой заводом-изготовителем. Это подтверждается результатами замера микротвёрдости по методу Виккерса (рис. 6).

Предотвращение вышеупомянутых дефектов возможно путём уменьшения глубины зоны цементации, а также снижения максимальной твёрдости поверхности за счёт изменения режима окончательной термообработки деталей подшипника.

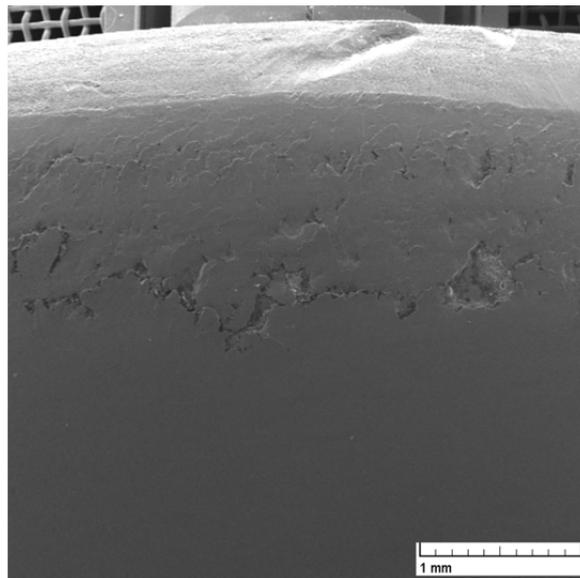
(рис. 4). Образование очагов разрушения начинается вблизи торцевой поверхности с последующим развитием к середине ролика (рис. 5).

Рис. 5. Образование очагов разрушения вблизи торцевой поверхности ролика

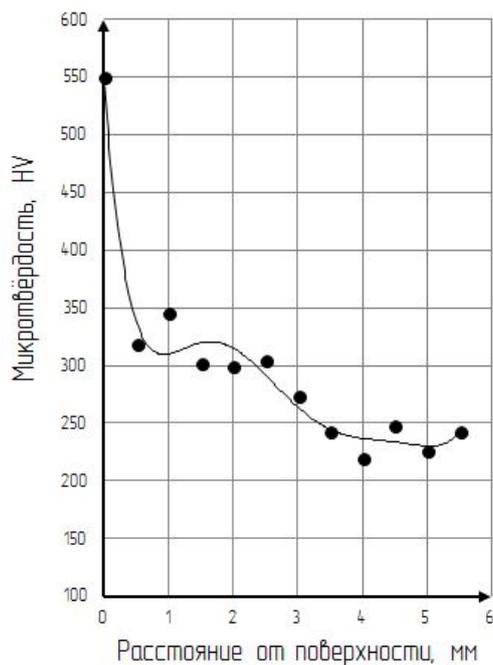
Рис. 6. Диаграмма изменения микротвёрдости ролика от поверхности к центру.
Нулевая точка соответствует значению микротвёрдости рабочей поверхности ролика

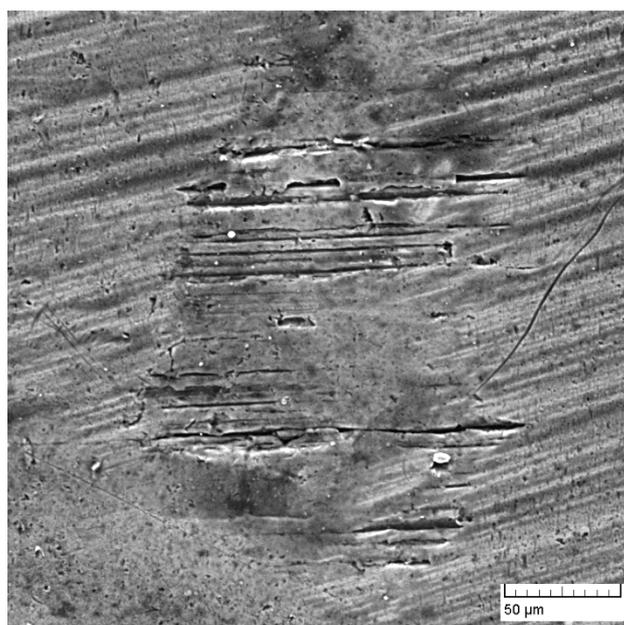
Анализ поверхности кольца подшипника показал на наличие задиров (рис. 7) и вмятин различного диаметра (рис. 8). Причиной образования задиров являются структурные изменения рабочей поверхности кольца из-за шаржирования её металлическими частицами, попавшими в область контакта кольца с роликом в процессе эксплуатации [1;2].

Рис. 7. Задир на рабочей поверхности кольца подшипника

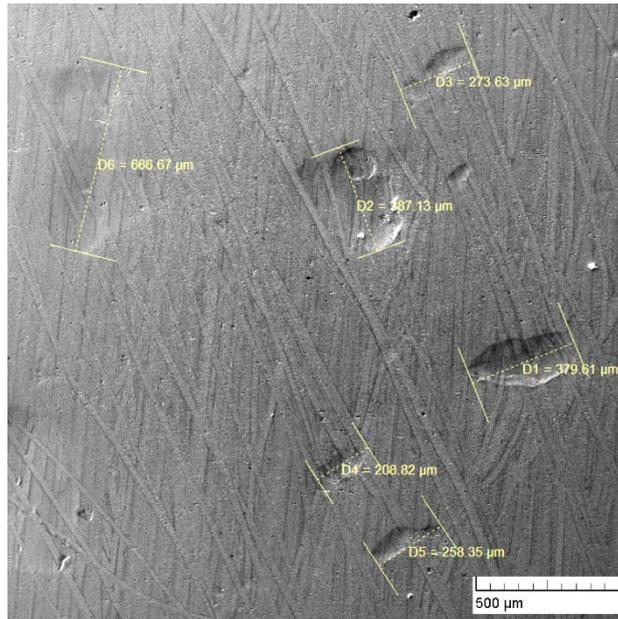
Рис. 8. Вмятины на рабочей поверхности кольца подшипника

Образование вмятин происходит в результате вдавливания продуктов разрушения в рабочую поверхность кольца роликом, так как её твёрдость заметно меньше (рис. 9). Это может быть связано с выгоранием углерода и, как следствие, уменьшением количества карбидной фазы на поверхности кольца в процессе длительной выдержки при термообработке после цементации [3].

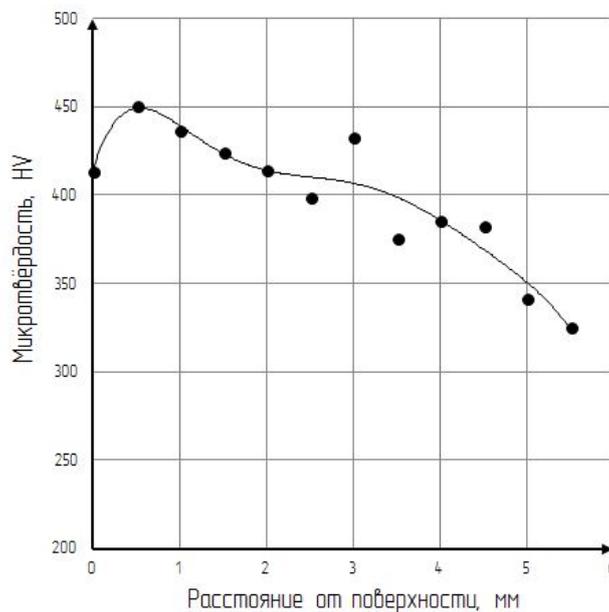
Рис. 9. Диаграмма изменения микротвёрдости кольца от поверхности к центру.
Нулевая точка соответствует значению микротвёрдости рабочей поверхности кольца
