РЕМОНТНАЯ ТЕХНОЛОГИЯ ВОССТАНОВЛЕНИЯ УСТАЛОСТНОЙ ПРОЧНОСТИ ДИСКОВ ТУРБИН С ИСПОЛЬЗОВАНИЕМ ТЕРМОПЛАСТИЧЕСКОГО УПРОЧНЕНИЯ

© 2002 Б. А. Кравченко, М. А. Вишняков

Самарский государственный технический университет

FATIGUE STRENGTH RECONDITIONING TECHNOLOGY FOR TURBINE DISKS BY HEAT-PLASTIC TREATMENT HARDENING

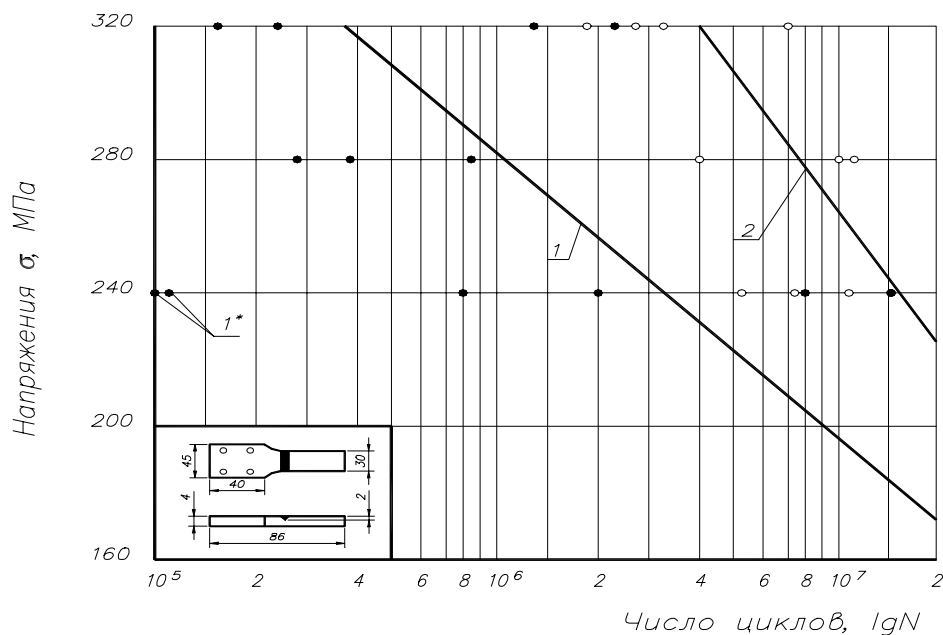
Рис. 1. Усталостная прочность плоских образцов, обработанных по вариантам 1, 1* и 2

Испытания проходили при колебании образца по основному тону при частоте $f = 900 - 1000 \text{ Гц}$. На рис. 1 показаны изменения предела ограниченной выносливости образцов, обработанных по первому и второму вариантам. Из графиков видно, что выносливость образцов, подвергнутых термоупрочнению после сварки, составляет $\sigma_{-1,2,10^7} = 226 \text{ МПа}$, что на 29,4% больше, чем у неупрочненных образцов ($\sigma_{-1,2,10^7} = 174 \text{ МПа}$). Основной причиной этого увеличения выносливости можно считать наведение остаточных напряжений сжатия, которые не только устраняют растягивающие остаточные напряжения, образовавшиеся после сварки, но и создают соответствующее поле благоприятных напряжений.

С целью выявления влияния тщательности удаления на выступе паза трещины, появившейся в процессе эксплуатации, среди образцов первой партии (отжиг + трещина + заварка) были изготовлены такие, в которых оставались следы указанной трещины (вариант 1*). Усталостные испытания позволили выявить следующую закономерность. Образцы, в которых заваренная эксплуатационная трещина не была до конца выбрана механическим путем, показали значительно более низкую долговечность по сравнению с теми образцами, где следов такой трещины не осталось. Таким образом, процесс заварки выбранной в результате механической обработки части выступа паза играет также существенную роль в восстановлении целостности выступа и продлении работоспособности диска в целом.

- удаление части выступа с трещиной (выборка металла),
- заварка выборки металла,
- слесарная доработка паза с целью восстановления замкового соединения диска и лопатки соответствующей ступени,
- местный отжиг заваренной части выступа с целью снятия сварочных напряжений,
- термопластическое упрочнение паза диска.
