## О ПОВРЕЖДЕНИИ ЭЛЕКТРИЧЕСКИМ ТОКОМ РОТОРНЫХ ПОДШИПНИКОВ ГАЗОТУРБИННЫХ ДВИГАТЕЛЕЙ СЕМЕЙСТВА НК, РАБОТАЮЩИХ В КАЧЕСТВЕ ПРИВОДА ЭЛЕКТРОГЕНЕРАТОРОВ

ОАО «КУЗНЕЦОВ», Самара

## **GAS TURBINE ENGINE ROTOR BEARINGS ELECTRICAL CURRENT DAMAGE ON THE BASE OF NK-FAMILY ENGINES FOR ELECTRICAL GENERATOR DRIVE**

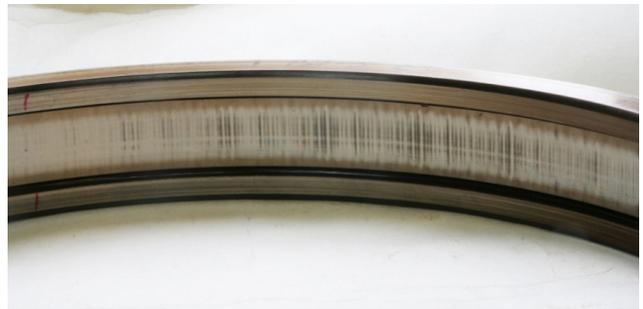
В 2009 году при проведении ремонта двигателей НК-16СТ и НК-37СТ на подшипниках свободной турбины были обнаружены множественные дефекты. Вид дефектов подшипников НК-37СТ представлен на рис. 3-6.

Рис. 3. Наружная обойма переднего РП (НК-37СТ)

Обнаружены следующие дефекты: поперечные полосы на беговых дорожках и роликах, потемнение шариков, матовый цвет беговых дорожек, потемнение шаров, серповидные отпечатки на полуобоймах упорных подшипников, потемнение смазки.

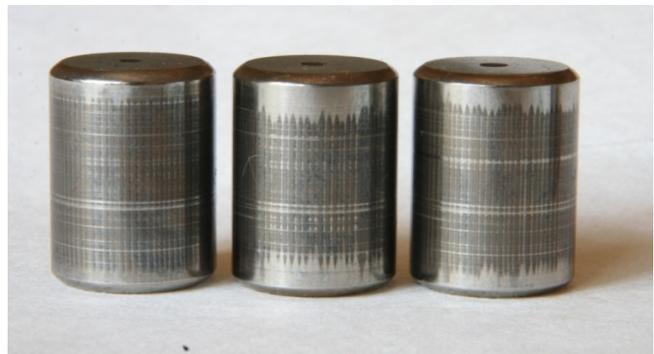
Рис. 4. Ролики (НК-37СТ)

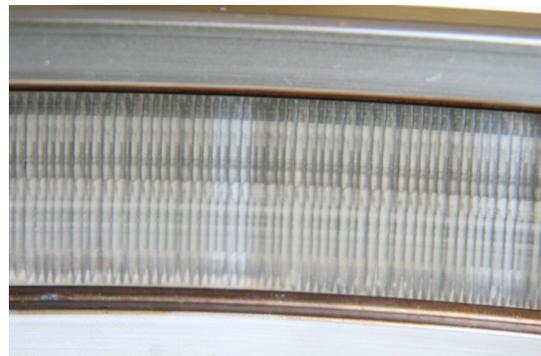
Рис. 5. Наружная обойма заднего РП (НК-37СТ)

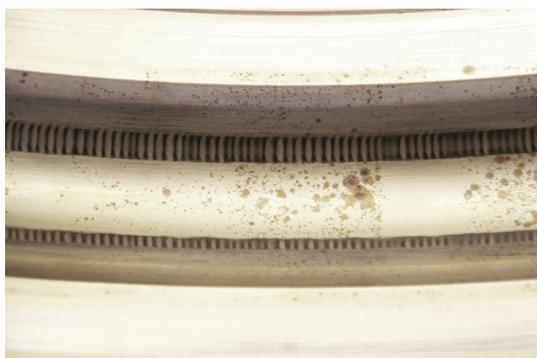
Рис. 6. Беговая дорожка шарикового подшипника (НК-37СТ)

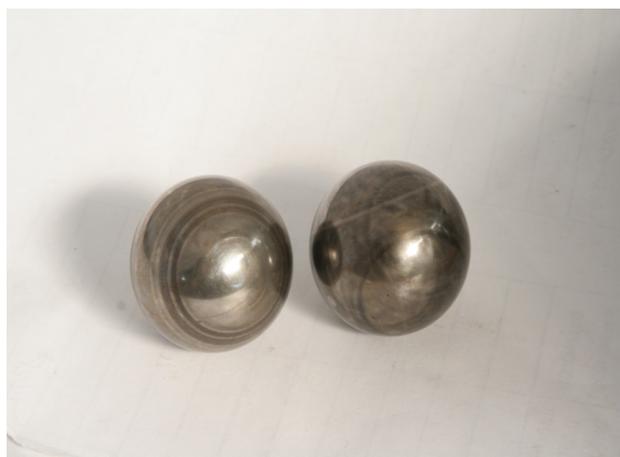
Рис. 10. Шарики (НК-16СТ)

Вид дефектов на подшипниках свободных турбин НК-16СТ представлен на рис. 7-10.

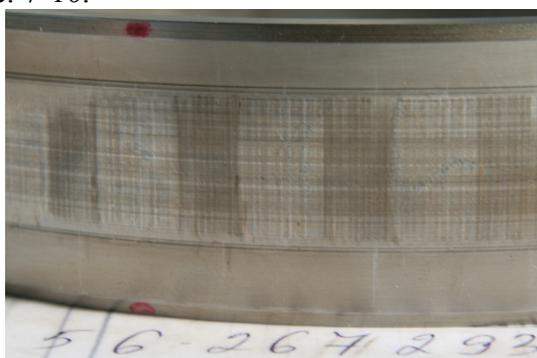
Рис. 7. Внутренняя обойма переднего РП (НК-16СТ)

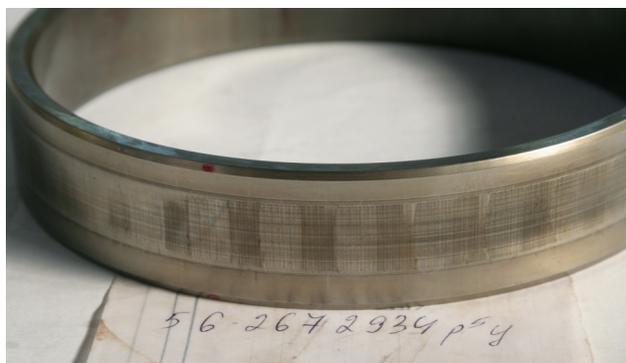
Рис. 8. Внутренняя обойма переднего РП (НК-16СТ)

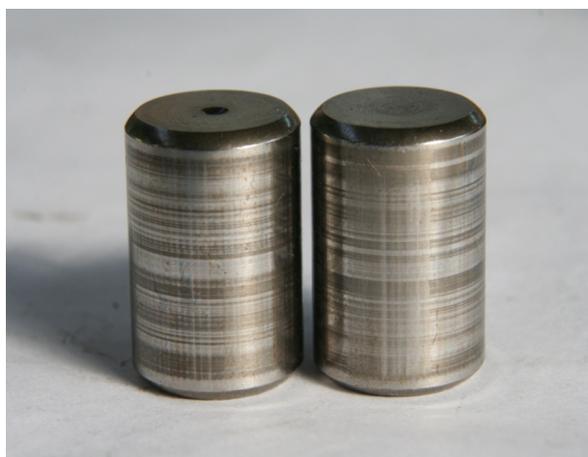
Рис. 9. Ролики (НК-16СТ)

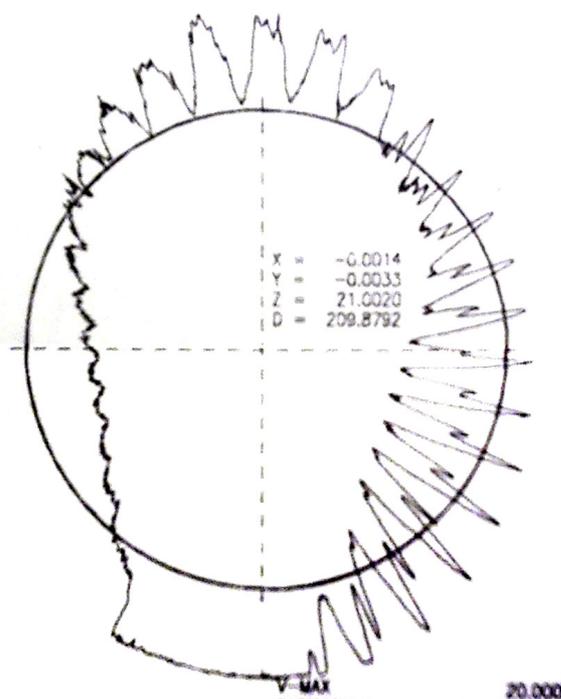
Обмеры на координатно-измерительной машине показали, что глубина износа находится в пределах 0,032...0,2 мм и максимумы износа приходятся на определённый сектор беговой дорожки на дуге примерно 120°. Пример обмеренной дефектной обоймы приведен на рис. 11.

Рис. 11. Обмер беговой дорожки на КИМ

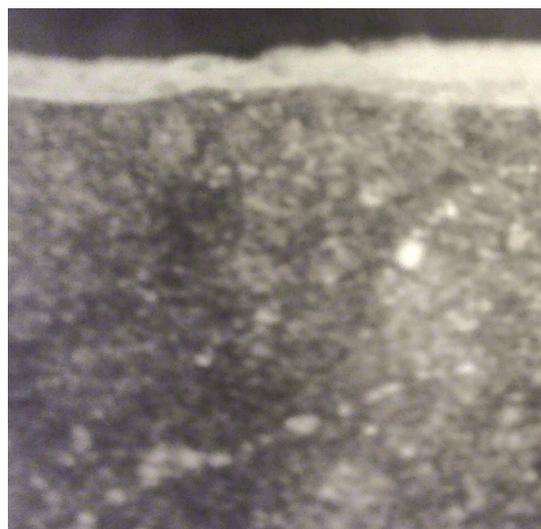
Рис. 12. Вид структуры материала в зоне проявления дефектов

Искомый дефектный слой был найден (на рисунке это светлая полоса на поверхности).

Таким образом, гипотеза о повреждении подшипников током получила подтверждение.
