МНОГОМАСШТАБНАЯ КОМПЛЕКСНАЯ ФРАКТОДИАГНОСТИКА РАЗРУШЕНИЯ ДИСКОВ КОМПРЕССОРА АВИАДВИГАТЕЛЕЙ

© 2010 Н. В. Туманов¹, А. М. Портер², М. А. Лаврентьева¹, С. А. Черкасова¹,
Н. А. Воробьёва¹, Д. П. Лёшин²

¹ФГУП «ЦИАМ им. П.И. Баранова», г. Москва,
²ОАО «НПО «Сатурн», г. Рыбинск

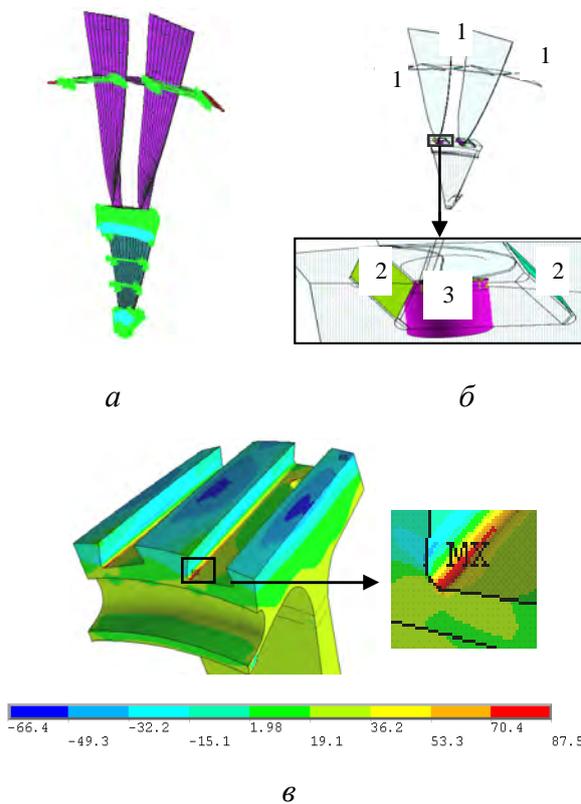
Рис.2. Моделирование напряжённого состояния диска

в - распределение окружных напряжений, кгс/мм², в ободе диска (вид со стороны выхода потока)

Распределение окружных напряжений в колесе приведены на рис. 2, в: наиболее напряжённая (критическая) зона располагается у заднего торца обода в области перехода поверхности дна паза под лопатку к боковой поверхности межпазового выступа. Поле направлений первых главных напряжений в этой зоне показано на рис. 3: в точке максимума окружных напряжений первая главная площадка располагается под углом 12° к меридиональному сечению диска.

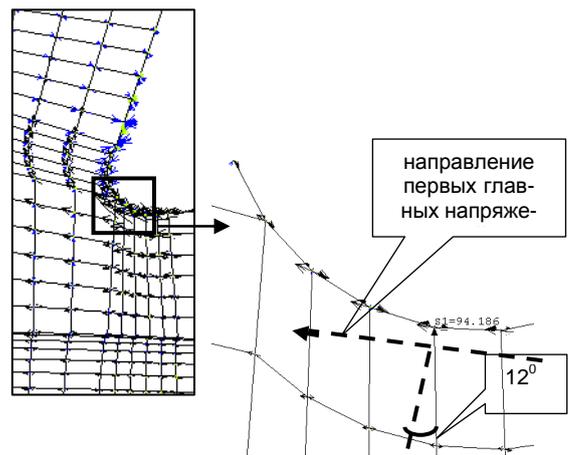
Рис.3. Поле направлений первых главных напряжений в критической зоне диска 1-й ступени КНД (см. рис.2в) и ориентация первой главной площадки в месте максимума окружных напряжений

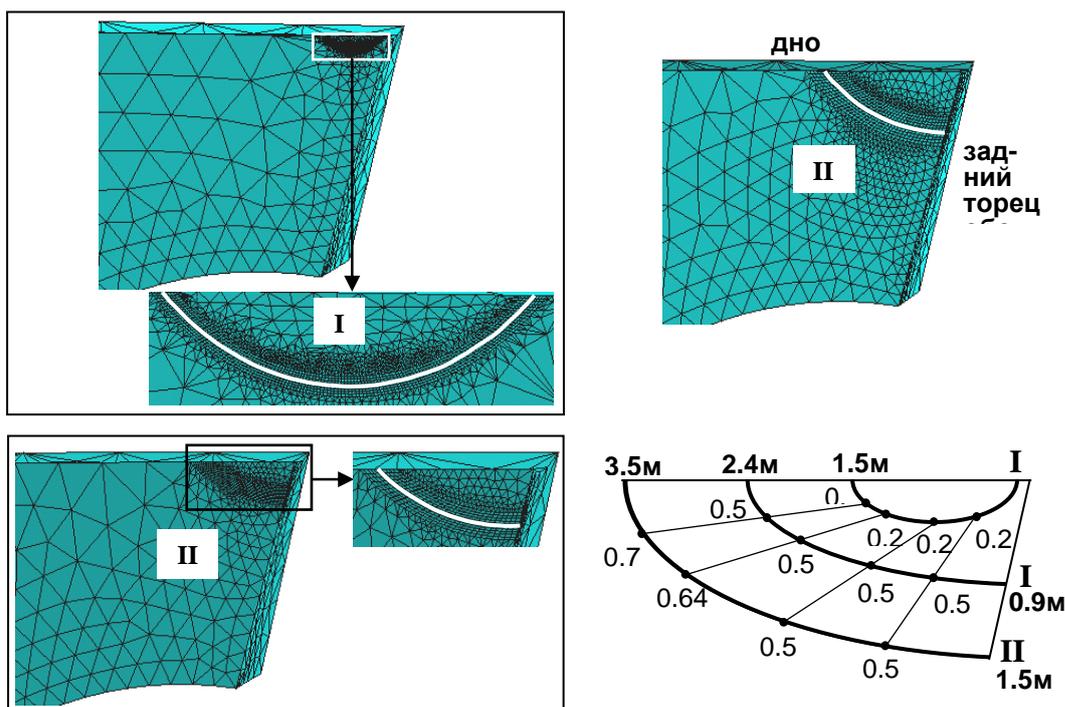
При моделировании напряжённого состояния диска с трещиной конфигурация фронтов устанавливалась на основании данных фрактографического анализа и отражала эволюцию фронта трещины при ее развитии. Фронты моделировались в виде фрагментов эллипсов; в окрестности каждого фронта создавался слой призматических элементов с характерным размером $0,05l$, где l – глубина трещины (рис. 4).

Рис.4. Фрагменты конечно-элементных моделей диска 1-й ступени КНД с трещинами (фронты I-III отражают эволюцию фронта реальной трещины на начальном этапе её развития) и расчётные значения шага бороздок, мкм, в различных точках фронта (указаны размеры трещин на поверхности дна паза и заднего торца обода)

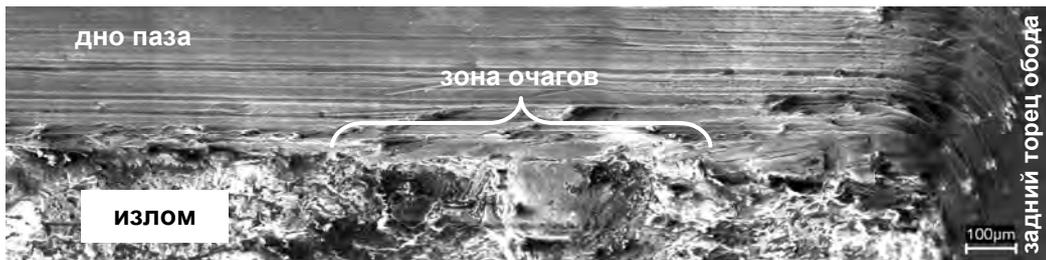
Поверхности излома и дна паза в области очагов разрушения повреждены у всех трех дисков. Наименее поврежден-

ной является зона очагов в диске 1 (рис. 5 и 6). На основании исследования микрорельефа излома вблизи границы повреж-

дённой области было установлено, что очаги разрушения располагаются в области перехода дна паза к боковой поверхности межпазового выступа на поверхности дна паза на расстоянии 0,5–1,2 мм от заднего торца обода, т.е. в зоне максимальных окружных напряжений (см. рис.2. в). На начальном этапе развития трещина является поверхностной (т.е. выходит только на одну поверхность – дно паза), а за-

Рис.5. Диск 1: поверхность дна паза и излом в области очагов разрушения

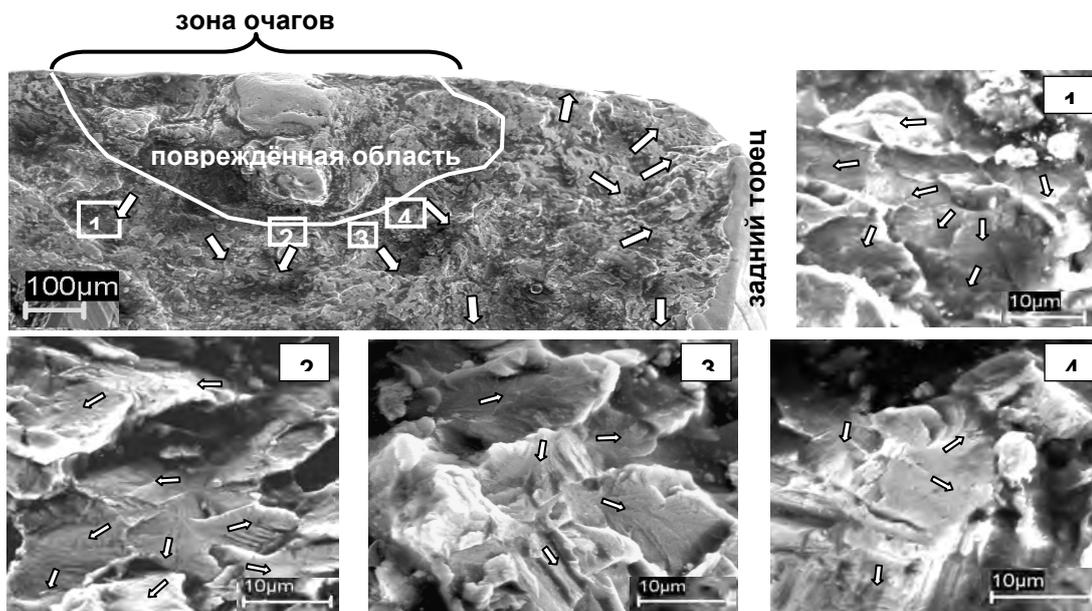
тем – после выхода на поверхность заднего торца обода – трансформируется в угловую. Эти выводы следуют из анализа фрактографически реконструированного поля локальных направлений развития трещины: указанные направления располагаются вдоль ручьев микросколов перпендикулярно микрофронтам и усталостным бороздкам (рис. 6).

Рис.6. Диск 1: поле локальных направлений развития трещины вблизи зоны очагов, и микрофотографии участков 1 - 4 (стрелки – локальные направления роста трещины)

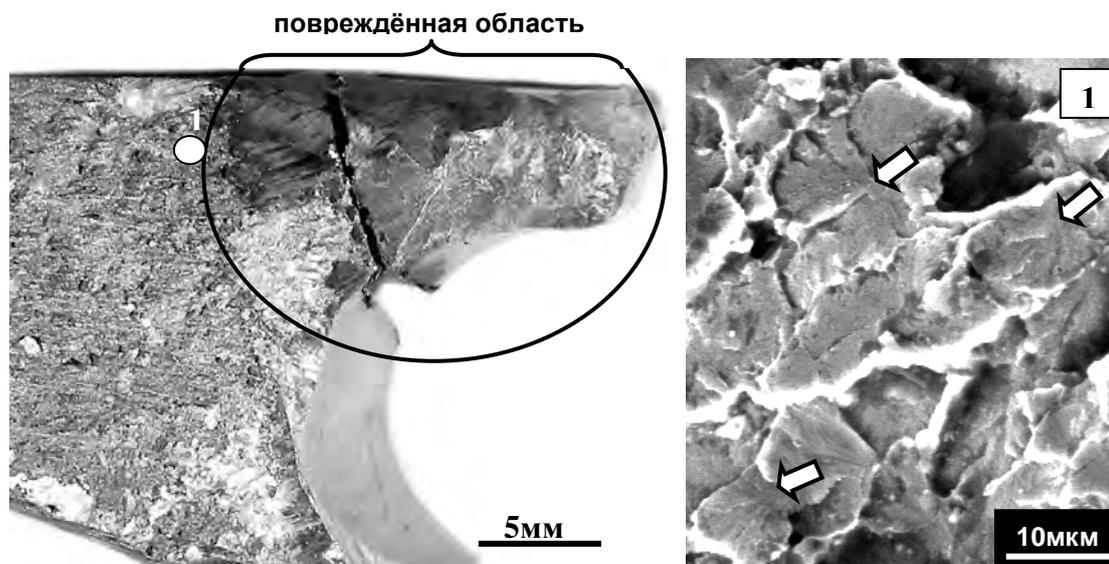
Излом диска 2 у заднего торца обода полностью повреждён (на расстоянии до 20 мм вдоль поверхности паза и обода), что делает невозможным точное определение местоположения

очага разрушения (рис. 7). Микрорельеф излома за пределами повреждённой зоны свидетельствует о том, что трещина развивалась от заднего торца обода.

Рис.7. Диск 2: повреждённая область у заднего торца обода и микрорельеф излома за границей повреждённой зоны (стрелки – локальные направления роста трещины)

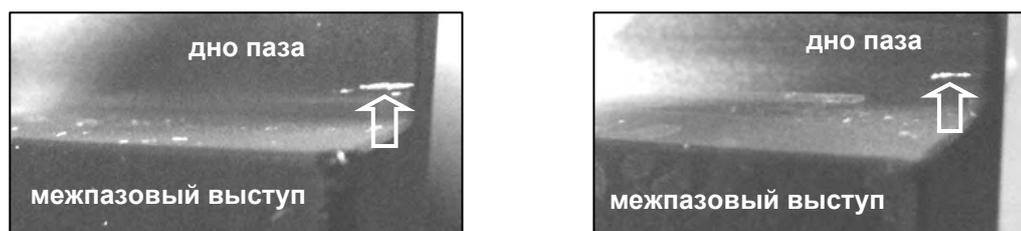
Рис.8. Диск 2: усталостные трещины, выявленные при ЛЮМ-контроле

При дефектоскопическом контроле диска 2 после его разрушения в двух пазах были обнаружены небольшие трещины (рис. 8). Фрактографический анализ этих трещин важен для понимания начального этапа разрушения, поскольку они расположены в той же области, откуда развивались трещины, приведшие к разрушению дисков. Излом по наиболее глубокой из вскрытых трещин (глубиной около 250 мкм) показан на рис. 9. Край трещины находится на расстоянии ≈ 1 мм от заднего торца обода. Очагом развития трещины является риска глубиной ≈ 6 мкм на поверхности дна паза (рис. 9, 1). Имеются локальные участки с усталостными бороздками: приведенный на рис. 9, 2 уча-

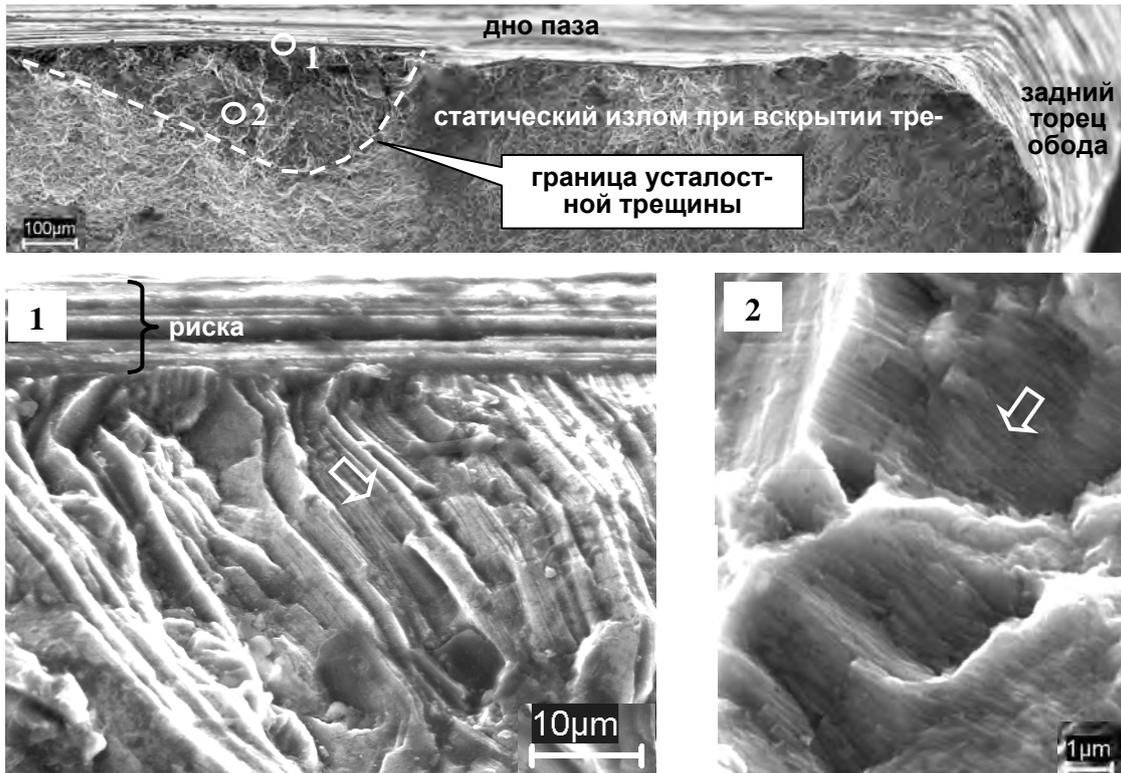
сток расположен на расстоянии ≈ 150 мкм от поверхности дна паза; шаг бороздок S составляет около 0,2 мкм, что близко к расчётным значениям S для трещин МЦУ, фронт которой имеет примерно такую же глубину (рис. 4; I фронт). Как видно на рис. 9, между ближайшим к заднему торцу обода краем трещины и поверхностью этого торца располагается статический излом, который образовался при вскрытии трещины. Следовательно, в полном соответствии с выполненной ранее фрактографической реконструкцией (рис. 6) трещина зародилась на поверхности дна паза на небольшом расстоянии от заднего торца обода.

Рис.9. Диск 2: фрагмент излома по вскрытой усталостной трещине, выявленной при ЛЮМ-контроле

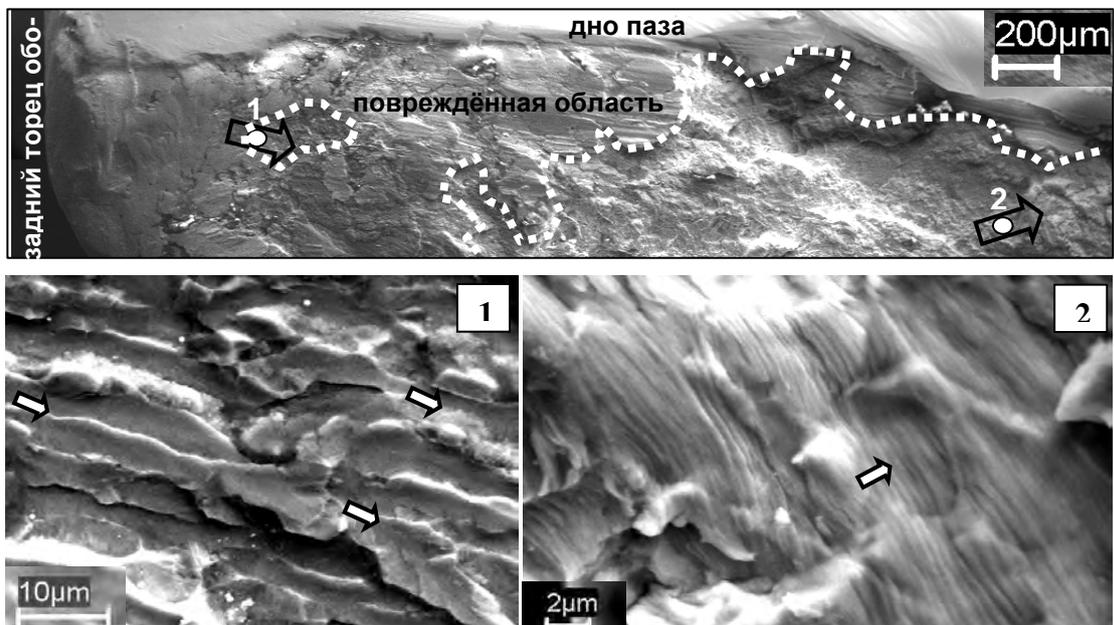
Рис.10. Диск 3: фрагмент излома у заднего торца обода и микрорельеф излома на повреждённых участках 1 и 2 (стрелки – локальные направления роста трещины)

Излом диска 3 у заднего торца обода также повреждён (рис.10), хотя и в меньшей степени, чем излом диска 2. Морфология микросколов (рис.10, 1) и усталост-

ных бороздок (рис.10, 2) на сохранившихся участках излома свидетельствует о том, что очаг разрушения расположен вблизи заднего торца обода. Шаг усталостных бороздок на участке, расположенном на расстоянии ≈ 3 мм от заднего торца ступицы и около 0,4 мм от поверхности дна паза, составляет $S = 0,5 - 0,7$ мкм (рис 10, 2), что практически совпадает с расчётными значениями S для трещины МЦУ соответствующей конфигурации (рис. 4; область между фронтами II и III вблизи дна паза).

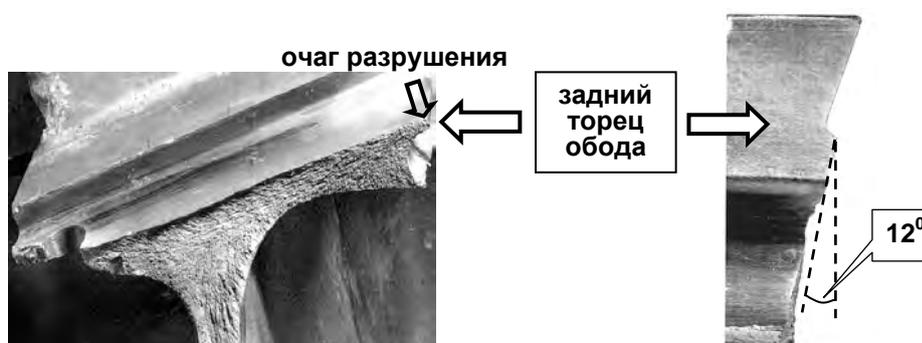
Таким образом, очаги разрушения располагаются в критической зоне дисков (рис. 11), определённой при моделирова-

нии их статического напряжённого состояния, а ориентация поверхности разрушения совпадает с ориентацией первой главной площадки в этой зоне (рис. 2, в и 3). Кроме того, шаг усталостных бороздок на начальном этапе развития трещины близок к расчётным значениям S для трещины МЦУ. Всё это свидетельствует о том, что разрушение дисков произошло в результате зарождения и развития трещин МЦУ, период роста которых может быть определён на основании подсчёта усталостных бороздок по методике, изложенной ниже.

Рис.11. Расположение очагов и поверхности разрушения дисков

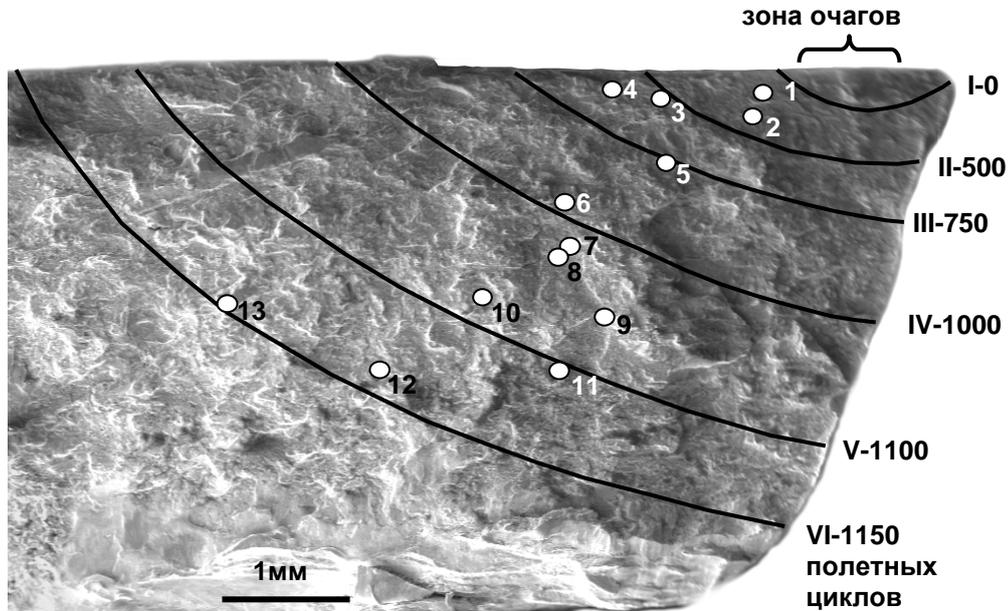
Результаты фрактографического реконструирования кинетики усталостной трещины (КУТ) в диске 1 показаны на рис.12: приведены 6 положений фронта трещины (1-й фронт соответствует выходу трещины на поверхность

заднего торца обода, а 6-й – достижению нижнего края этой поверхности) и отмечены 13 последовательно образовавшихся участков с усталостными бороздками, на основании анализа которых определялась зависимость (2). Количество бороздок на этих участках изменяется от 200 – 300 (участки 1 и 2) до 10 – 15 (участки 12 и 13).

Рис.12. Диск 1: фрактографическая реконструкция КУТ в области заднего торца обода: I-VI – положения фронта трещины; 1 - 13 – последовательно образовавшиеся при развитии трещины участки с усталостными бороздками, по которым реконструировалась КУТ

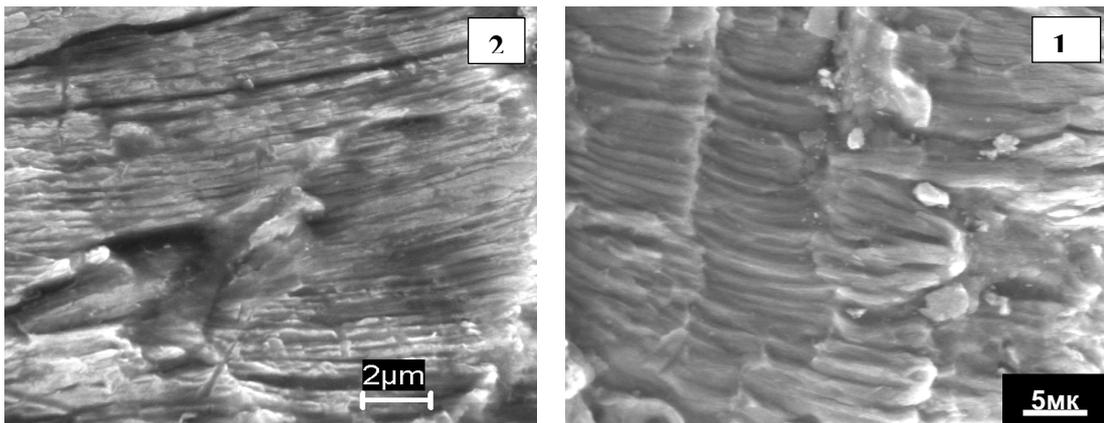
Рис.13. Диск 1: усталостные бороздки на участках 2 и 10 (рис. 12)

Усталостные бороздки на участках 2 и 10 (рис. 12) приведены на рис.13. Измеренные значения S на участке 2 изменя-

ются в диапазоне 0,25 – 0,7 мкм, этот участок располагается слева от очага между фронтами I и II, на которых расчётные

значения S для трещин МЦУ изменяются в диапазоне 0.2 – 0.55 мкм (рис. 4).

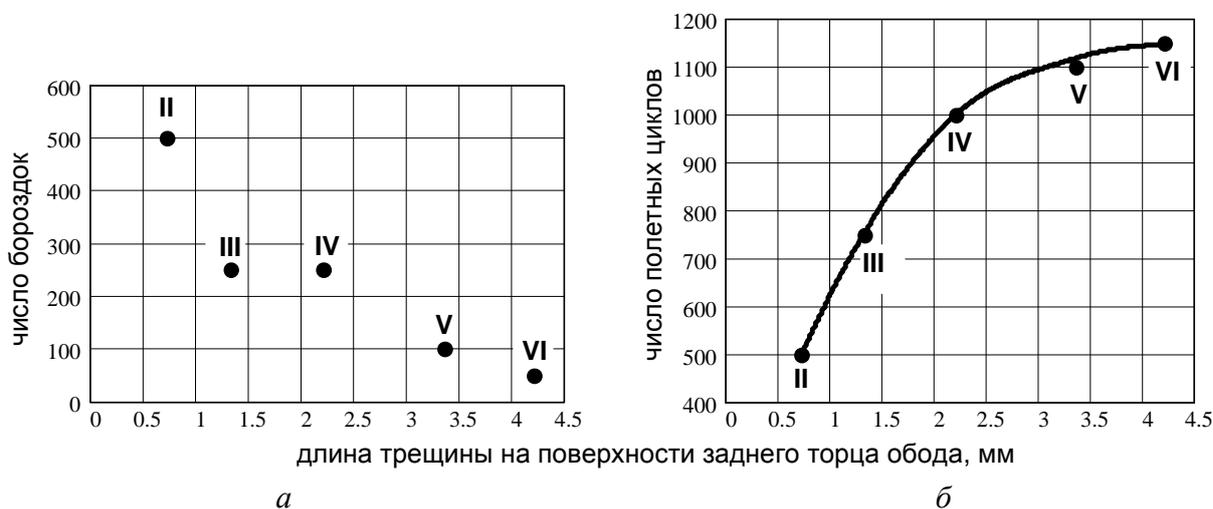
Кинетические зависимости $n_i(l_i)$ и $N(l)$ приведены на рис.14. В качестве длины трещины l_i , соответствующей окончанию i -й зоны с бороздками, принималась координата пересечения ближайшего из показанных на рис.12 фронтов, расположенного после этой зоны, с поверхностью заднего торца обода. За начало координат принята точка пересечения 1-го фронта с указанной поверхностью. Как видно на рис.14, б, период роста трещины от этого начального положения до длины $l = 2$ мм вдоль поверхности заднего торца обода составляет ≈ 950 полётных циклов. От $l = 2$ мм (размер выявляемой методами дефек-

тоскопического контроля трещины) и до нижнего края заднего торца обода (6-й фронт, $l_6 \approx 4,2$ мм) трещина развивалась еще ≈ 200 полётных циклов со средней скоростью ≈ 1 мм/100 циклов.

Рис.14. Диск 1: кинетические зависимости (фрактографическая реконструкция)

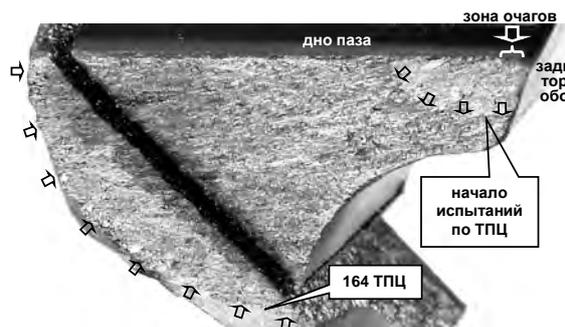
Рис.16. Диск: излом по вскрытой трещине МЦУ

После окончания испытаний трещина была вскрыта для фрактографических исследований (рис.16). Усталостный излом при вскрытии трещины был разрезан на два фрагмента. Как и в дисках 1 – 3, зона очагов развития трещины в диске (рис. 17) находится вблизи заднего торца обода на поверхности дна паза в области перехода к боковой поверхности межпазового выступа, т.е. в зоне максимальных окружных напряжений (рис. 2, в). В этой области на начальном этапе происходило развитие нескольких независимых трещин от близко расположенных очагов (рис. 17). Вблизи очагов (на расстоянии 0,1 мм от дна паза) выявляются усталостные бороздки с шагом $S \approx 0,2$ мкм (рис.17, 1); бороздки такого же шага примерно в той же области – на расстоянии 0,14 мм от дна паза и $\approx 1,5$ мм от заднего торца обода – были обнаружены ранее в изломе по вскрытой трещине в диске 2 (рис. 9).

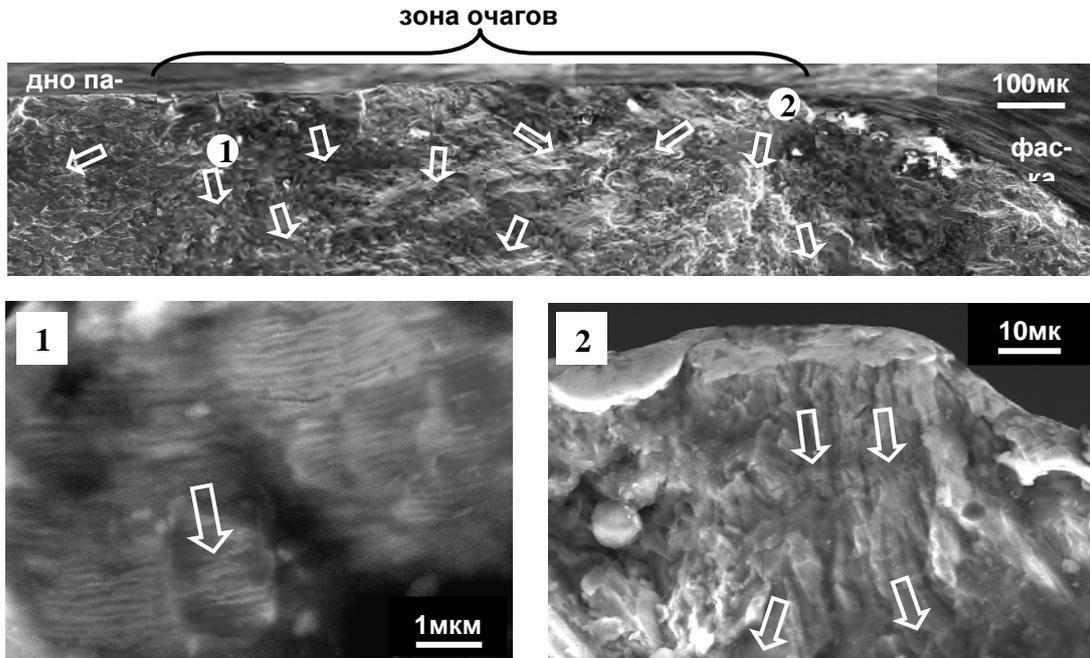
Рис.17. Диск: поле направлений развития трещин вблизи зоны очагов и микрофотографии участков 1 и 2

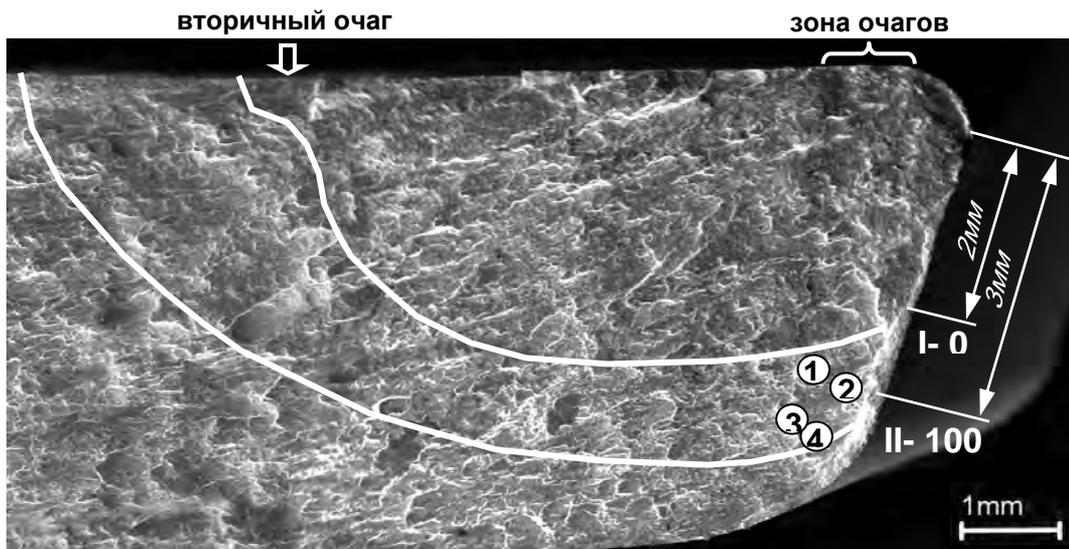
Микрорельеф излома диска при развитии трещины МЦУ в условиях ТПЦ, состоящий в основном из микросколов и локальных участков с усталостными бороздками, аналогичен микрорельефу соответствующей области поверхности разрушения дисков 1 – 3. Фрактографически реконструированные положения фронта трещины в начале испытаний по ТПЦ и после 100 ТПЦ приведены на рис.18. Там же отмечены участки с бороздками (рис.19), на основании анализа которых установлено, что в течение первых 100 ТПЦ продвижение фронта трещины в области заднего торца обода составило ≈ 1

мм, что совпадает с данными непосредственного наблюдения за развитием трещины (Таблица). При этом в указанной области излома после начала испытаний по ТПЦ отсутствуют усталостные макролинии, по расстоянию между которыми определяют развитие трещины в течение ПЦ в некоторых исследованиях. Реконструк-

Рис.18. Диск: фрактографическая реконструкция КУТ при испытаниях по ТПЦ: I и II – положения фронта трещины в начале испытаний и после 100 ТПЦ, 1 - 4 – участки с усталостными бороздками,
109

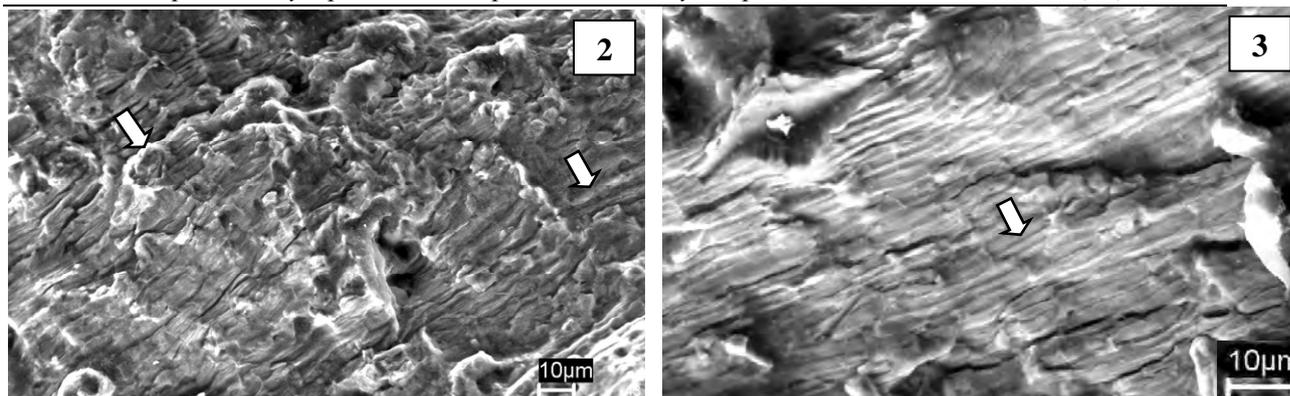
Рис.19. Диск: усталостные бороздки на участках 2 и 3 (см. рис.18)
