# ИССЛЕДОВАНИЕ ВИБРОУСТАЛОСТНЫХ СВОЙСТВ ОТСЕКА НОСОВОЙ ЧАСТИ КРЫЛА ИЗ МЕТАЛЛОПОЛИМЕРНЫХ КОМПОЗИЦИОННЫХ МАТЕРИАЛОВ

Рассмотрены результаты статических и акустических исследований авиационных конструкций из металлополимерных материалов марки Амор Д16/41 и сравнение их с серийными конструкциями из алюминиевого сплава.

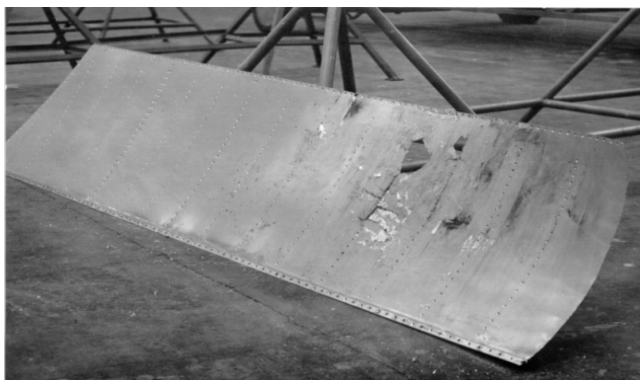
Рис. 1. Разрушение элементов предкрылка

При интенсивной эксплуатации самолетов Ан-124-100 на коммерческих грузоперевозках были выявлены десятки случаев преждевременного разрушения алюминиевых обшивок отсеков носка крыла, находящихся в зонах с высоким уровнем виброакустических нагрузок до 156 дБ и динамическими напряжениями до  $31 \div 34$  МПа в резонансных режимах. Разрушения наблюдались при налётах от 204 до 740 часов при гарантированном сроке эксплуатации – 700 часов. В отдельных случаях быстрое распространение и слияние усталостных трещин приводило к вырыву отдельных кусков материала из обшивки (рис.1). На основании проведённого анализа статистики разрушений было установлено, что причинами их являются виброакустические воздействия. Предотвратить образование этих разрушений можно за счёт использования в авиационных конструкциях металлополимерных композиционных материалов (МПКМ).

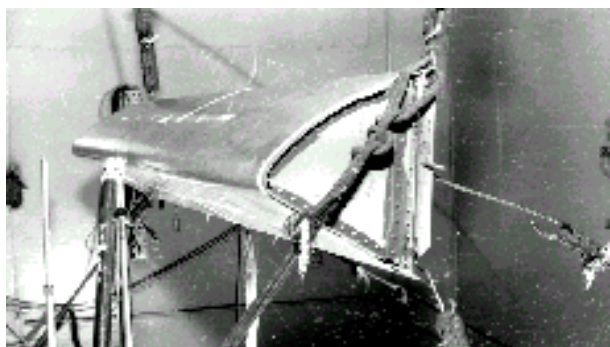
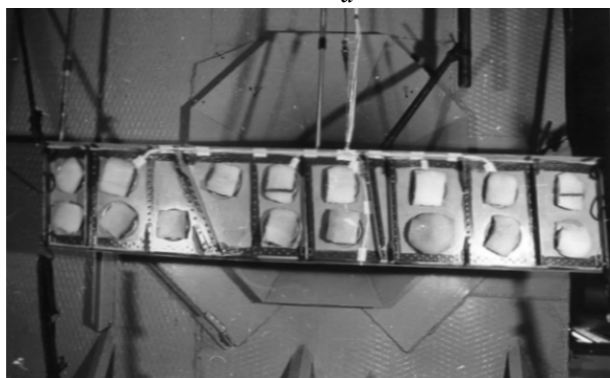
Рис. 7. Установка отсека в реверберационной камере: а – вид спереди, б – вид на стенку балки

Акустические испытания отсеков проводились с целью сравнительной оценки усталостной долговечности опытных носков крыла из МПКМ с серийными фрагментами. Испытания отсеков проводились в реверберационной камере (РК). Отсек вывешивался на амортизаторах перед рупором модулятора воздушного потока (МВП). Схема установки отсека в РК показана на рис. 7.
