О ВОЗМОЖНЫХ ПРИЧИНАХ ОТКАЗОВ ПОДШИПНИКОВ КАЧЕНИЯ

Рассматриваются вопросы возникновения отказов подшипников опор газотурбинных двигателей. Приводятся результаты экспериментальных исследований собственной частоты свободного сепаратора подшипника.

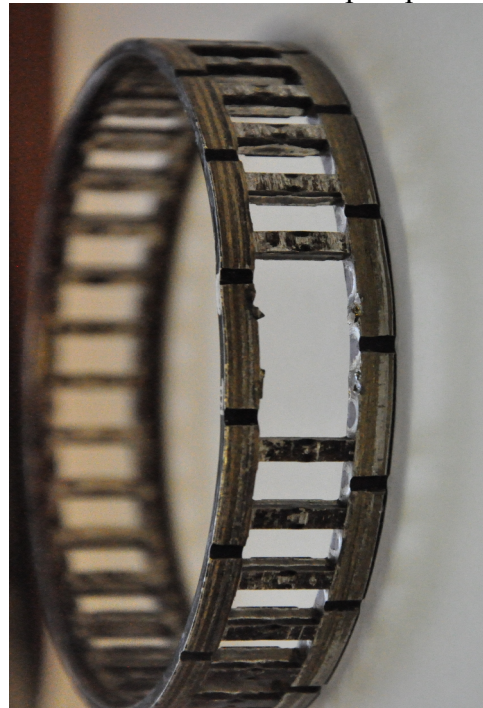
На беговых дорожках наружного и внутреннего колец изображённого на фотографиях подшипника имеются многочисленные прикатанные повреждения рабочих поверхностей. Сепаратор имеет надиры на поверхности, соприкасающейся с соответствующей поверхностью наружного кольца. На перемычках сепаратора, со стороны приложения силы роликов к перемычкам, имеются следы перегрева и даже оплавления в зонах контакта с роликами. Две перемычки надломлены (на фотографии удалены) и с изгибом смещены в сторону вращения, что свидетельствует о стремлении роликов переместить затяжелённый сепаратор.

Рис. 1. Сепаратор межроторного подшипника

Из приведённых рисунков следует, что при наличии большого количества повреждений тел качения и беговых дорожек подшипник продолжал работать, даже прикатывая дефектные участки поверхности беговых дорожек и тел качения, а его отказ произошёл из-за нарушения работоспособности сепаратора.

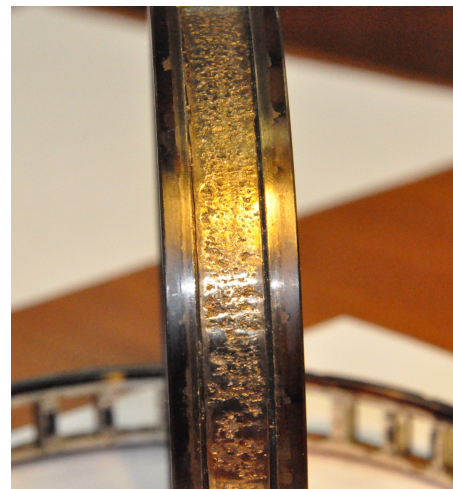
Рис. 2. Внутреннее кольцо межроторного подшипника

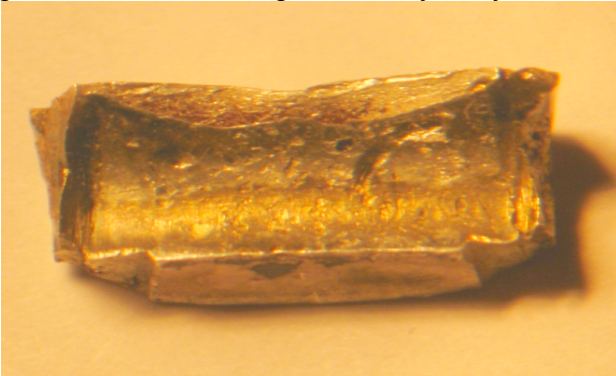
При рассмотрении под микроскопом мест излома на двух удалённых перемычках сепаратора (рис. 3) можно отметить, что деформация материала была пластической. Это свидетельствует о том, что разрушение произошло при однократной нагрузке на перемычки сепаратора, превышающей предел прочности материала. Следы усталостного разрушения, при котором нагружающие силы приближаются к пределу текучести материала, на данных образцах отсутствуют.

Рис. 3. Повреждённая перемычка сепаратора МРП (обратная сторона)

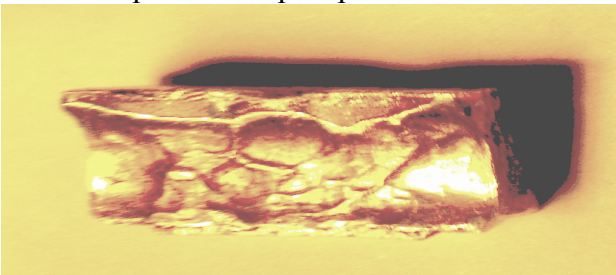
На сторонах перемычек, соприкасающихся с роликами со стороны приложения силы роликов к сепаратору, видны следы пригара масла, раковины в материале и даже незначительные оплавления на отдельных участках (рис. 4). Противоположные стороны перемычек, находящиеся в контакте с роликами, имеют следы выработки более мягкого материала сепаратора.

Рис. 4. Повреждённая перемычка сепаратора МРП

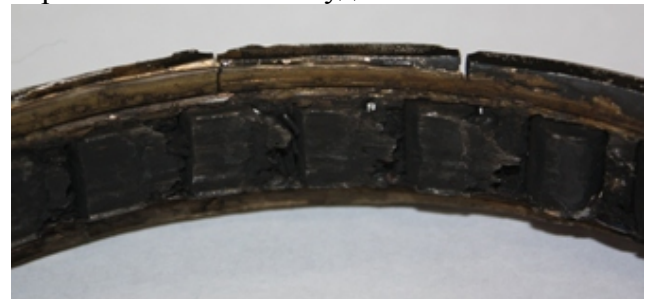
На рис. 5 показан сепаратор межроторного подшипника отказавшего двигателя. Пригар и коксование масла привели к полному заклиниванию большинства роликов в сепараторе, что свидетельствует о температуре в данной зоне, превышающей рабочую температуру масла. На обечайке сепаратора две трещины усталостного происхождения. Они начинаются в зоне выборок металла, являющихся концентратором механических напряжений. Они могли появиться при возникновении резонансных колебаний сепаратора с высокой амплитудой.

Рис. 5. Сепаратор отказавшего в полёте МРП

При дальнейшем развитии этих трещин возможно полное повреждение сепаратора и отказ подшипника.

В данном примере критическим оказалось увеличение температуры между телами качения (роликами) и сепаратором, приведшее к превышению рабочей температуры масла, его коксованию и к заклиниванию роликов и подшипника в целом. Если бы закоксованное масло не выступило в роли цементирующего состава, посредством которого ролики и сепаратор превратились в единое целое, трещины сепаратора продолжили бы прогрессировать и подшипник был бы повреждён.

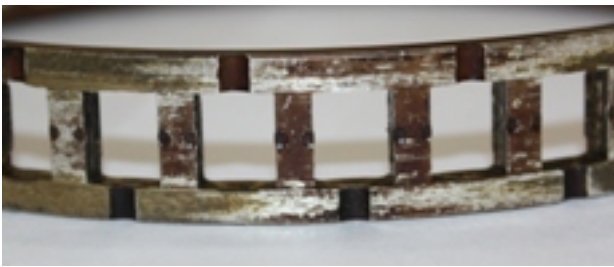
На рис. 6 сфотографирован сепаратор подшипника. Сепаратор не имеет повреждений, но следы износа его поверхностного

покрытия неравномерны, что может свидетельствовать о имевших место резонансных колебаниях сепаратора с высокой амплитудой. Их следствием становится дополнительное увеличение сил трения между сепаратором и кольцами, приводящее к значительному увеличению необходимых сил для перемещения сепаратора. В данном случае величина этих сил меньше разрушающей и подшипник будет работать, пока не появится дополнительный фактор, который приведёт к отказу сепаратора и подшипника в целом.

Рис. 6. Сепаратор МРП со следами неравномерного износа

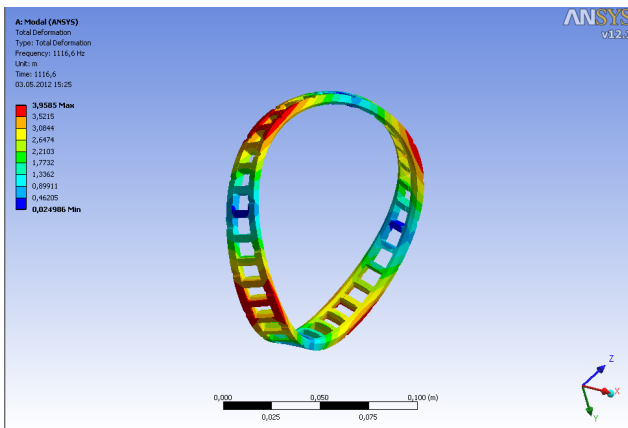
Данное предположение также подтверждается результатами расчёта форм колебаний сепаратора, представленными на рис. 7.

Рис. 7. Полученная в результате расчёта одна из форм колебаний сепаратора МР

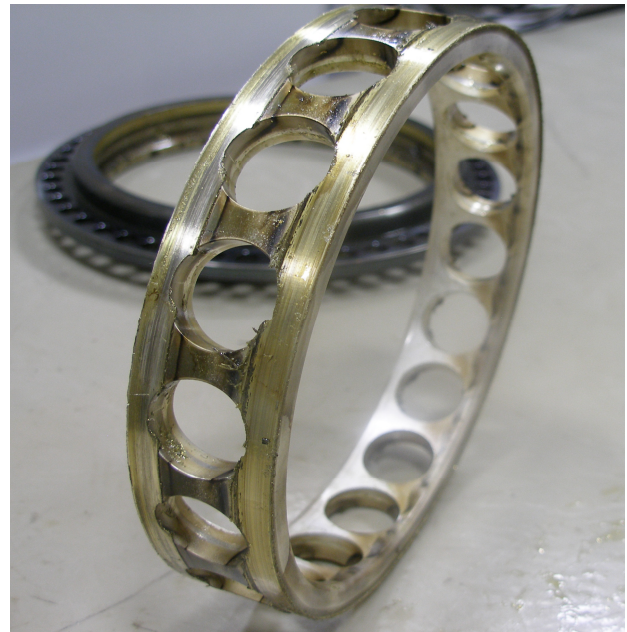
При разборке и дефектации экспериментального подшипника (рис. 8) наблюдался равномерный износ наружной поверхности сепаратора и внутренней поверхности наружного кольца в зоне контакта с сепаратором. Визуально износ шариков и беговых дорожек не отмечался. Таким образом, причиной остановки стенда стало заклинивание сепаратора подшипника из-за превышения допустимых нагрузок и недостаточности его охлаждения маслом.

Рис. 8. Сепаратор экспериментального шарикоподшипника
