О ПОСТЭКСПЛУАТАЦИОННОМ СОСТОЯНИИ И ПРОДЛЕНИИ РЕСУРСА КОМПРЕССОРНЫХ ЛОПАТОК ГАЗОТУРБИНОЙ ЭНЕРГЕТИЧЕСКОЙ УСТАНОВКИ ГТЭ-45-3

© 2014 Ю. П. Тарасенко, О. Б. Бердник, И. Н. Царёва

Институт проблем машиностроения РАН, г. Нижний Новгород

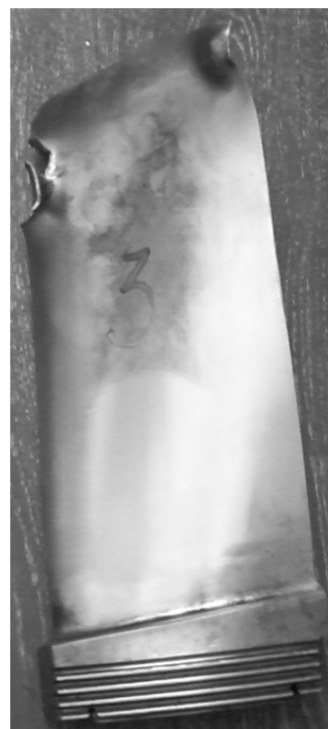
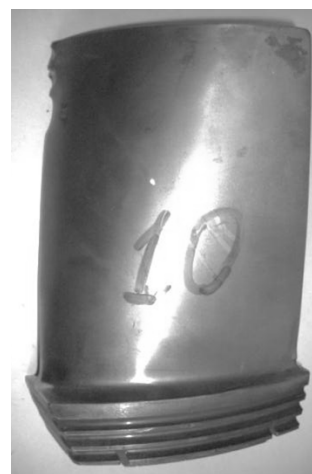
эксплуатации на поверхности рабочих лопаток компрессора образуются дефекты эрозионного, механического и коррозионного происхождения: забоины, изгибы и износ входной и выходной кромок, разрывы металла, вмятины. На рабочей поверхности пера обнаружены многочисленные очаги питтинговой коррозии, преимущественно со стороны корыта. Фото лопаток после эксплуатации представлены на рис. 1.

Рис. 1. Внешний вид рабочих лопаток 3 и 10 ступеней компрессора после эксплуатации:
а – ЭИ961, б – 12Х13

На основании анализа постэксплуатационного состояния лопаток 1–4 ступеней, изготовленных из стали ЭИ961, был разработан технологический процесс восстановления работоспособности материала и продления ресурса лопаток, включающий последовательность операций: механическая обработка для удаления механических и коррозионных дефектов, аргоно-дуговая наплавка проволокой ЭИ400 для восстановления геометрических размеров лопаток, термический отпуск при температуре 600 °С в течение двух часов для снятия остаточных напряжений.

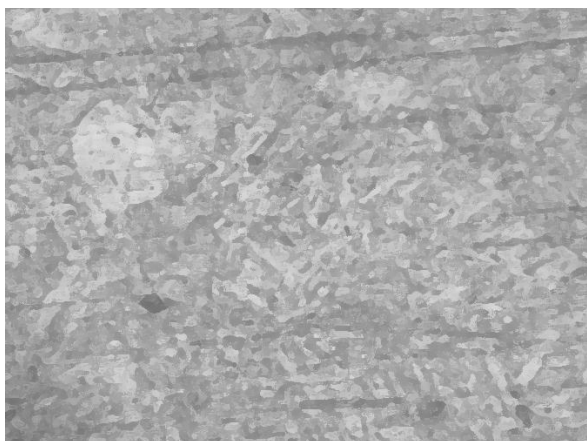
Методом оптической металлографии установлено, что материал лопаток в постэксплуатационном состоянии имеет кондиционную микроструктуру. Однако отмечается появление микропористости и гетерогенности в микроструктуре, проявляющейся в коагуляции карбидной фазы (рис.4).

Рис. 4. Микроструктура материала рабочей лопатки компрессора ГТЭ-45-3 из стали 12X13 в постэксплуатационном состоянии (X500)

Данное состояние микроструктуры ухудшает пластические свойства материала. Для устранения признаков деградации структуры и повышения её гомогенности необходимо проведение восстановительной термической обработки.

Установлено, что основной материал имеет твёрдость $HV=3,40$ ГПа. Вблизи рабочей поверхности (на глубине 15 мкм) пера материал лопаток имеет пониженные по сравнению с основой значения твёрдости $HV=2,30-2,50$ ГПа, обусловленные воздействием повышенных температур и коррозионной среды. Для удаления повреждённого поверхностного слоя необходимо проведение механической обработки посредством тонкого шлифования и полирования. Для восстановления профиля и геометрических размеров в зонах входной и выходной кромок были проведены наплавочные работы методом аргонодуговой сварки проволокой 04X19H11M3 с последующим термическим отпуском при температуре $700\text{ }^{\circ}\text{C}$ в течение двух часов. Микроструктура стали после термического отпуска представлена на рис. 5.

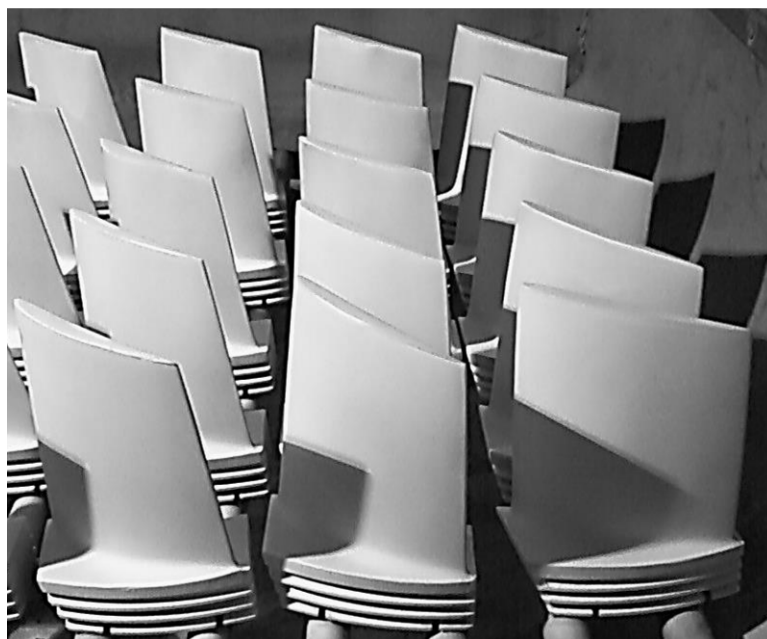
После проведения последовательности ремонтно-восстановительных работ (механическая обработка, аргонодуговая наплавка, термический отпуск) был проведён выходной контроль методом цветной капиллярной дефектоскопии (набор пенетрантов OVERCHECK). По результатам контроля дефектов на поверхности лопаток не обнаружено (рис. 6). Комплект компрессорных лопаток, восстановленных по данной технологии, поставлен в повторную эксплуатацию (с назначенным ресурсом 40 000 часов) на тепловую электростанцию и в настоящее время проходит натурные испытания. Работа выполнена при финансовой поддержке ОАО «Якутская энергоремонтная компания».

Рис. 6. Внешний вид восстановленных компрессорных лопаток ГТЭ-45-3 после проведения цветной капиллярной дефектоскопии
