МЕТОДЫ НЕРАЗРУШАЮЩЕГО КОНТРОЛЯ ДЕТАЛЕЙ АВИАДВИГАТЕЛЕЙ ИЗ КОМПОЗИЦИОННЫХ МАТЕРИАЛОВ. ВЫЯВЛЕНИЕ ГРАНИЦ ДОПУСТИМОСТИ ДЕФЕКТОВ

© 2014 Т. Д. Каримбаев, Д. С. Пальчиков

Центральный институт авиационного моторостроения им. П. И. Баранова, г. Москва

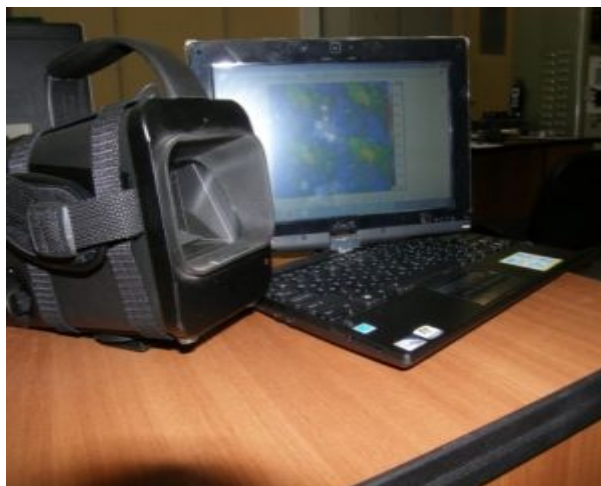
Термографический метод НК основан на измерении температурного поля объекта исследования при его нагреве или охлаждении. Дефекты приводят к неоднородности температурного поля, что фиксируется термографом «Иртис 2000» (рис. 8).

Рис. 8. ИК-термограф «Иртис 2000»

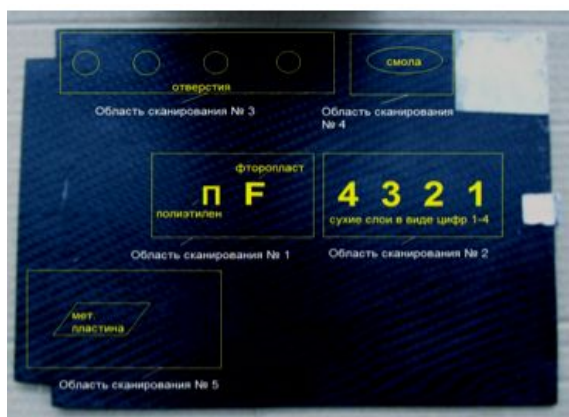
На рис.9, 10 представлены термограммы тестовой пластины.

Рис. 9. Пластина из углепластика с искусственно заложенными технологическими дефектами (а) и её термограмма (б)

ИК-термография является экспресс - методом НК, не требующим больших временных затрат на исследование. Однако, не все виды дефектов удаётся обнаружить этим методом. Так, например, не определялся дефект в виде инородного включения (металлической вставки). Метод также не даёт полной информации о размере и глубине залегания дефекта.

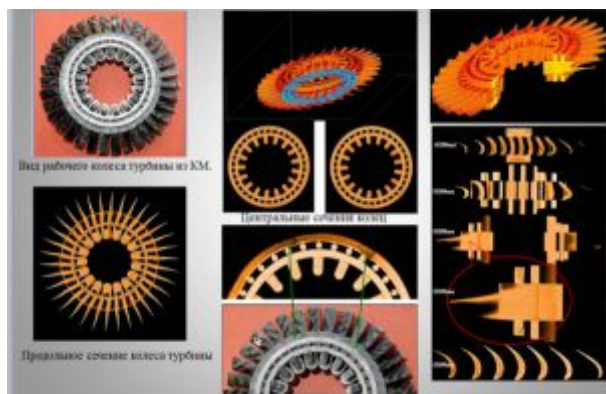
Метод томографии эффективен при контроле составных конструкций сложной формы, например, рабочего колеса (РК) турбины высокого давления (рис. 13).

Обнаруженные расслоения в наружном кольце и трещины в штифтах устранены до проведения испытаний.

Рис. 13. Результаты рентгеновского контроля заготовки РК турбины из ПКМ

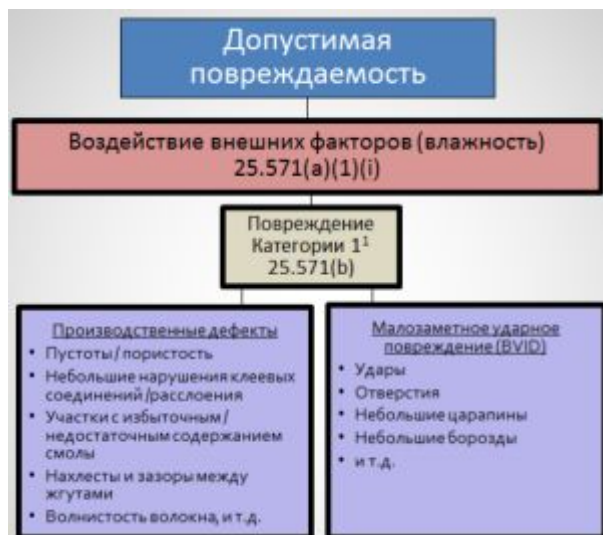
Рис.15. Классификация производственных дефектов и повреждений

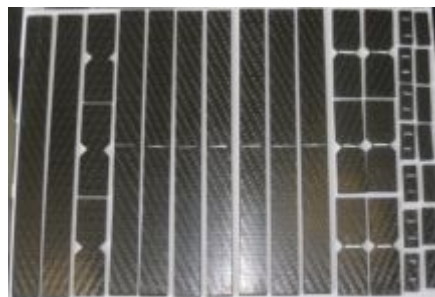
На рис. 20 приведены фотографии подготовленных образцов, на которых бе-

лым маркером помечены области расположения дефектных слоёв.

Рис. 20. Подготовленные для испытаний образцы

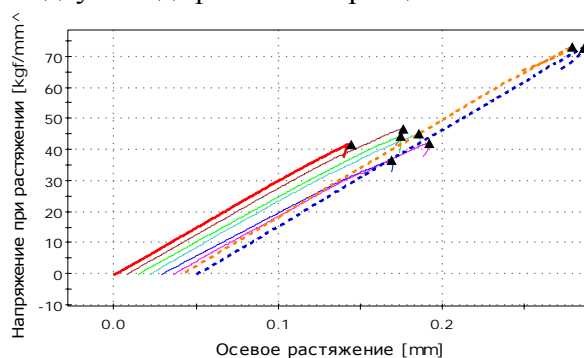
На рис. 21 приведены диаграммы деформирования при растяжении образцов с 50% повреждённых волокон, а также двух бездефектных образцов.

Рис. 21. Результаты испытаний образцов с 50% повреждённых волокон

На диаграмме пунктирными линиями отмечены кривые деформирования образцов без дефектов. Предел прочности образцов с дефектом составил 60% от предела прочности бездефектного образца. Результаты испытаний всех образцов, в том числе с 33,3% и 16,6% повреждённых волокон, приведены в табл. 1.

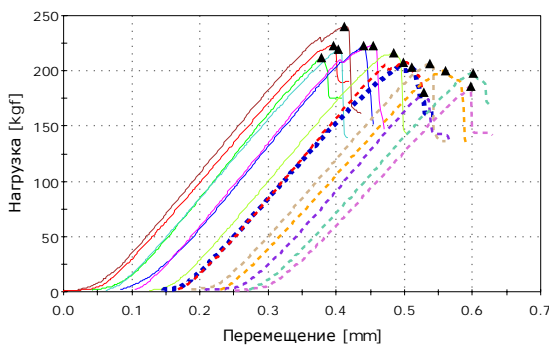
Следует также отметить, что характер разрушения бездефектных образцов и образцов с повреждениями идентичен (рис.23).

Рис.23. Кривые деформирования дефектных (пунктирная линия) и бездефектных образцов при испытаниях на межслоевой сдвиг

Рассмотренный тип повреждений слоёв для напряжённого состояния, обусловленного изгибом, не влияет на характеристику межслоевой прочности.

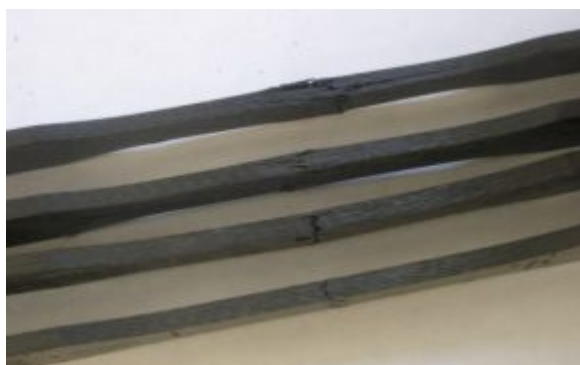
пределных напряжений, но и в самом характере разрушения. На рис. 27 видны некоторые различия в характере разрушения образцов в зависимости от степени повреждения.

Рис. 27. Фотографии разрушенных образцов с различным содержанием дефектных слоёв ткани (снизу - вверх: 50%, 33,3%, 16,6%, 0% повреждённых волокон)

Бездефектные образцы разрушались с одновременным расслоением и разрыхлением материала в области разрушения. Область расслоения материала снижалась по мере увеличения дефектных слоёв. Образцы с 50% содержанием повреждённых

ных слоёв ткани разрушались хрупко без видимого расслоения материала.
