**АНАЛИЗ ПРИЧИН ТЯЖЁЛОГО ЛЁТНОГО ПРОИСШЕСТВИЯ**

© 2012 Д. Э. Вахрушев, О. А. Агафонов, С. П. Прядко, А. В. Щукин

ОАО «Авиационный комплекс им. С.В. Ильюшина», г. Москва

28 ноября 2010 года в пакистанском городе Карачи потерпел крушение самолет Ил-76ТД. Дан анализ причин возникновения данного тяжелого летного происшествия.

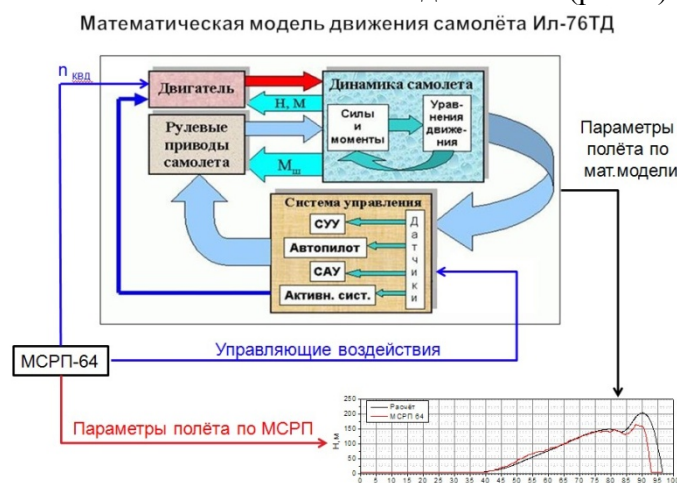
Рис. 2. Общая схема математической модели ИЛ-76ТД

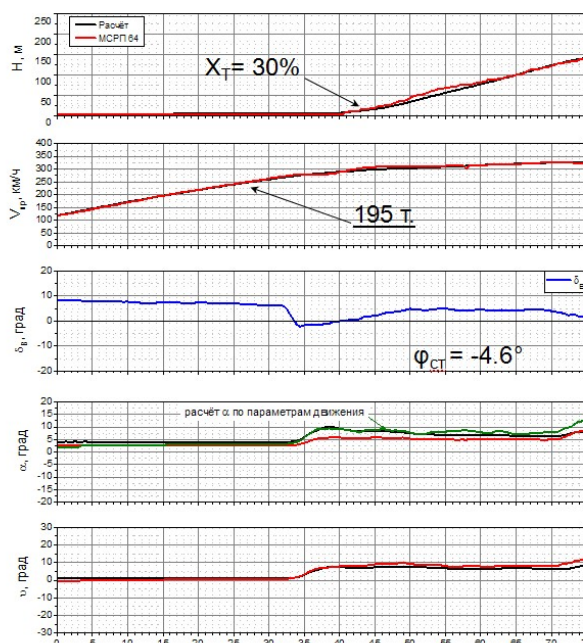
Моделирование участка разгона самолёта при взлёте и участка набора высоты демонстрирует достаточную степень сходимости с результатом записи полётных параметров. Таким образом, на основании полученных результатов можно считать, что математическая модель самолёта Ил-76 адекватно отражает характеристики самолёта типа Ил-76ТД (рис. 3).

Рис. 3. Проверка адекватности математической модели
