МНОГОМАСШТАБНАЯ КОМПЛЕКСНАЯ ФРАКТОДИАГНОСТИКА РАЗРУШЕНИЯ ДИСКОВ КОМПРЕССОРА АВИАДВИГАТЕЛЕЙ

© 2010 Н. В. Туманов¹, А. М. Портер², М. А. Лаврентьева¹, С. А. Черкасова¹,
Н. А. Воробьёва¹, Д. П. Лёшин²

¹ФГУП «ЦИАМ им. П.И. Баранова», г. Москва,
²ОАО «НПО «Сатурн», г. Рыбинск

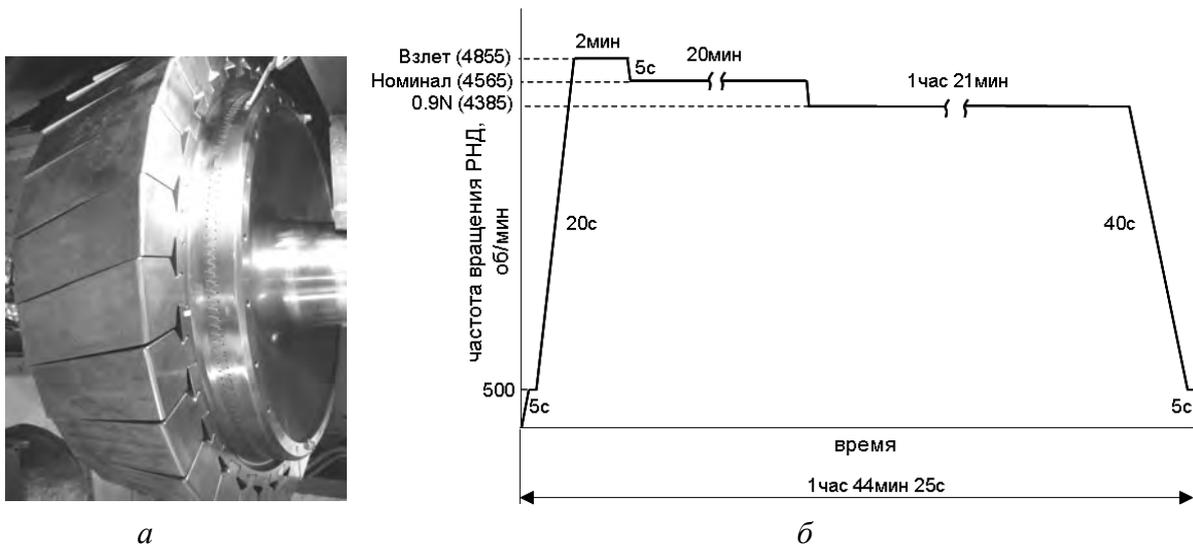
Рис.15. Диск 1-й ступени КНД с имитаторами рабочих лопаток на установке для испытания роторов (а) и испытательный цикл нагружения, воспроизводящий типовой полётный цикл (б)

Трещина МЦУ в диске распространилась в той же области, что и в условиях эксплуатации в дисках 1, 2 и 3 (при испытаниях диска с имитаторами появление трещины многоциклового усталости в ободе диска исключено из-за отсутствия возбудителей многоциклового нагружения обода – рабочих лопаток). Размеры трещины в зависимости от наработки приведены в таблице (рядом со свечениями показаны маркеры длины трещины, которые перенесены на линейку). Перед началом испытаний по ТПЦ размер трещины на поверхности заднего торца обода составлял 2 мм, на поверхности дна паза – 7,5 мм (размеры трещины измерены от конца фаски, соединяющей поверхности дна паза и заднего торца обода). Трещина контролировалась визуально через каждые 3-4 ТПЦ, а при наработках 24, 51, 100, 135 и 164 ТПЦ имитаторы лопаток снимались, и проводился ЛЮМ-контроль с измерением длины трещины на поверхностях торца и дна паза. При первом контроле (24 ТПЦ) не было обнаружено увеличение длины трещины (т.е. приращение длины трещины не вышло за пределы погрешности измерения), при втором контроле (51 ТПЦ) длина трещины на торце увеличилась на 0,3 мм, а по дну паза – на 0,5 мм; при третьем контроле (100 ТПЦ) увеличение

длины трещины вдоль указанных поверхностей составило 1 и 2 мм, соответственно, и трещина подошла к нижнему краю заднего торца обода. Между 100 и 135 ТПЦ трещина вышла за пределы заднего торца, после 135 ТПЦ длина трещины на поверхности паза составила около 12 мм. Испытания были закончены после 164-го ТПЦ, в течение которого трещина на поверхности торца обода подросла примерно на 1 мм; при этом длина трещины вдоль поверхности паза составила 22 мм.

Как видно, в нижней части заднего торца обода трещина развивалась со средней скоростью $\approx 1\text{мм}/100$ циклов, что совпадает со средней скоростью роста трещины в этой области в условиях эксплуатации, определённой ранее на основании фрактографического реконструирования КУТ в диске 1.
